SOUTHERN COPPER
SOUTHERN PERU

FALLA EN TANQUES DE ALMACENAMIENTO DE ÁCIDO

XI Mesa Redonda Plantas de Ácido Chile -2016

FUGA DE ÁCIDO EN TANQUE DE ÁCIDO 420-TNK-001

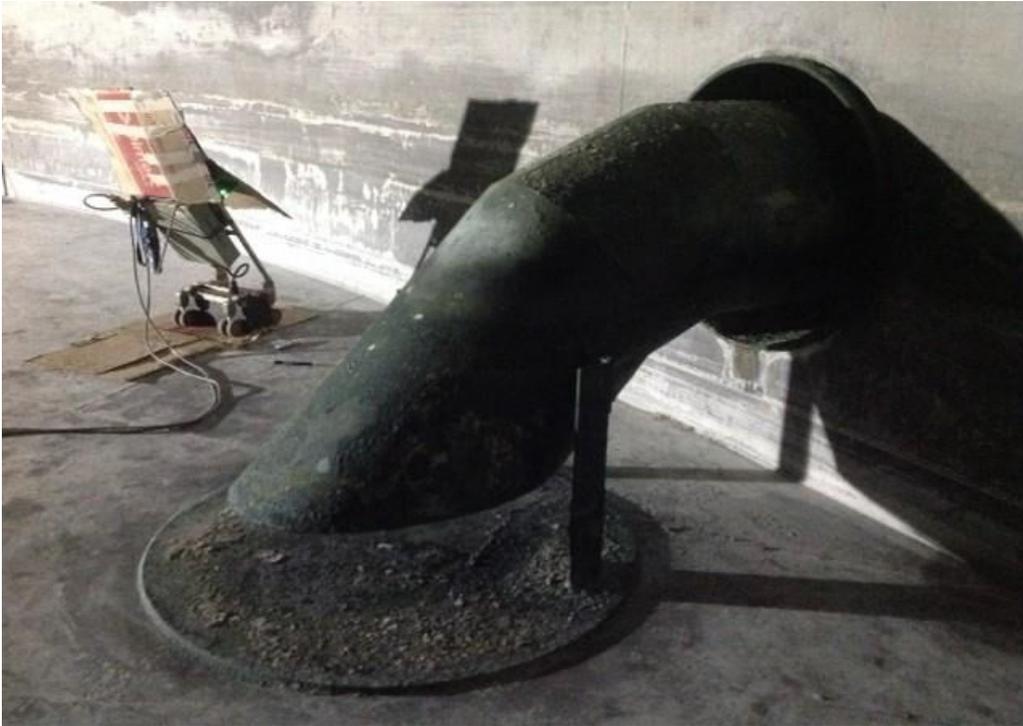
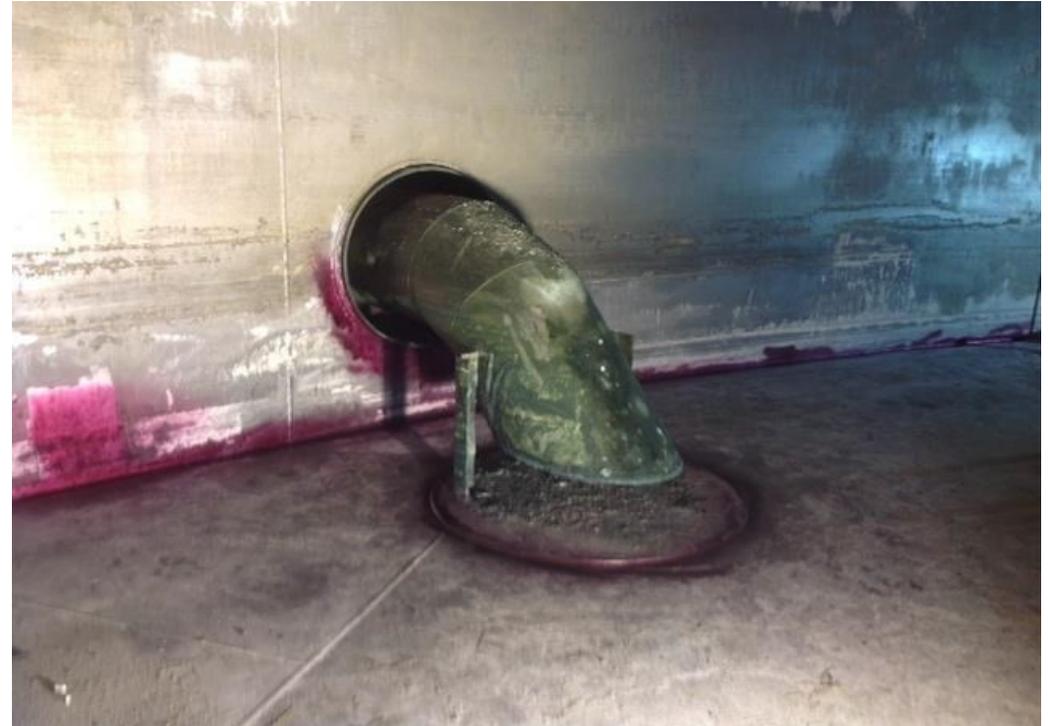
INSPECCIÓN INTERNA VISUAL Zona de falla en Tanque 420-TNK-001

Tubería de descarga hacia bombas de transferencia

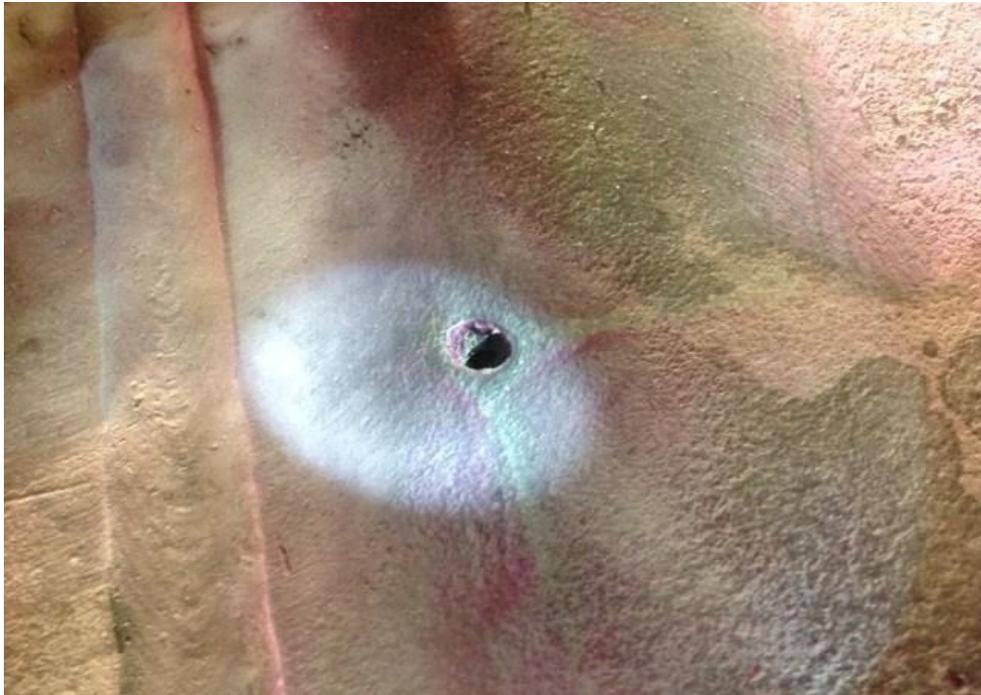
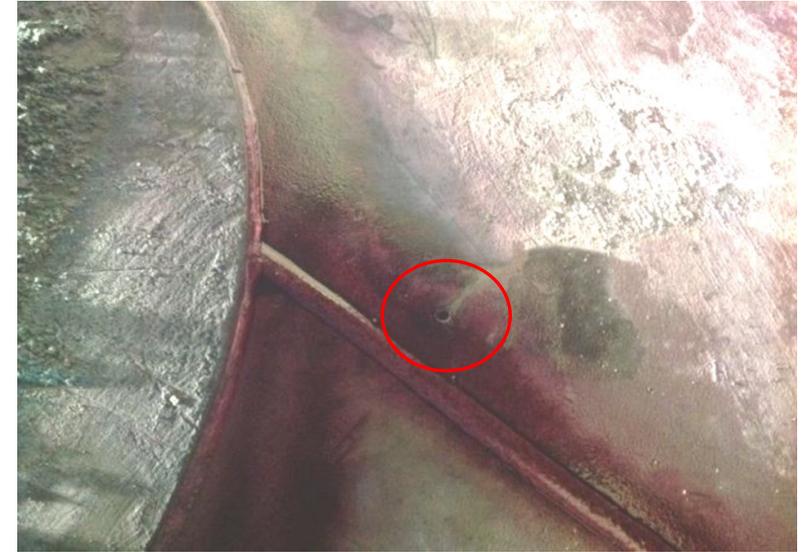
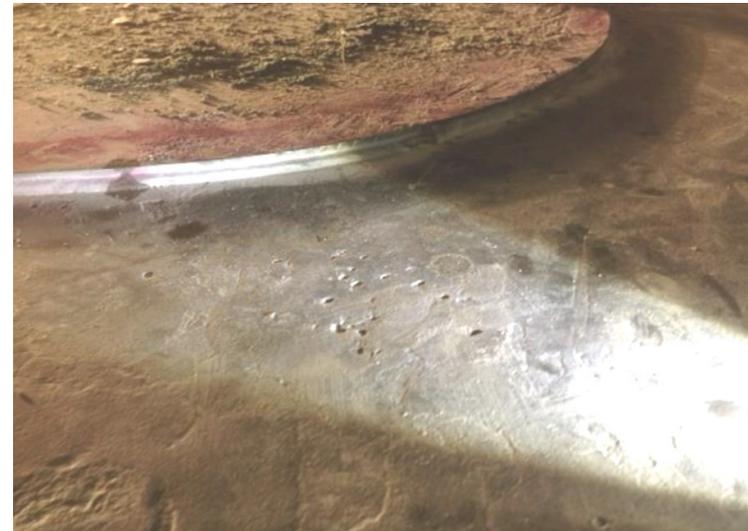
INSPECCIÓN INTERNA VISUAL Zona de falla en Tanque 420-TNK-001

Perforación 12 mm en plancha de fondo bajo
tubería de descarga de ácido.

Zonas con
pérdidas de
material
agrupadas,
muy cercanas
a la placa de
desgaste

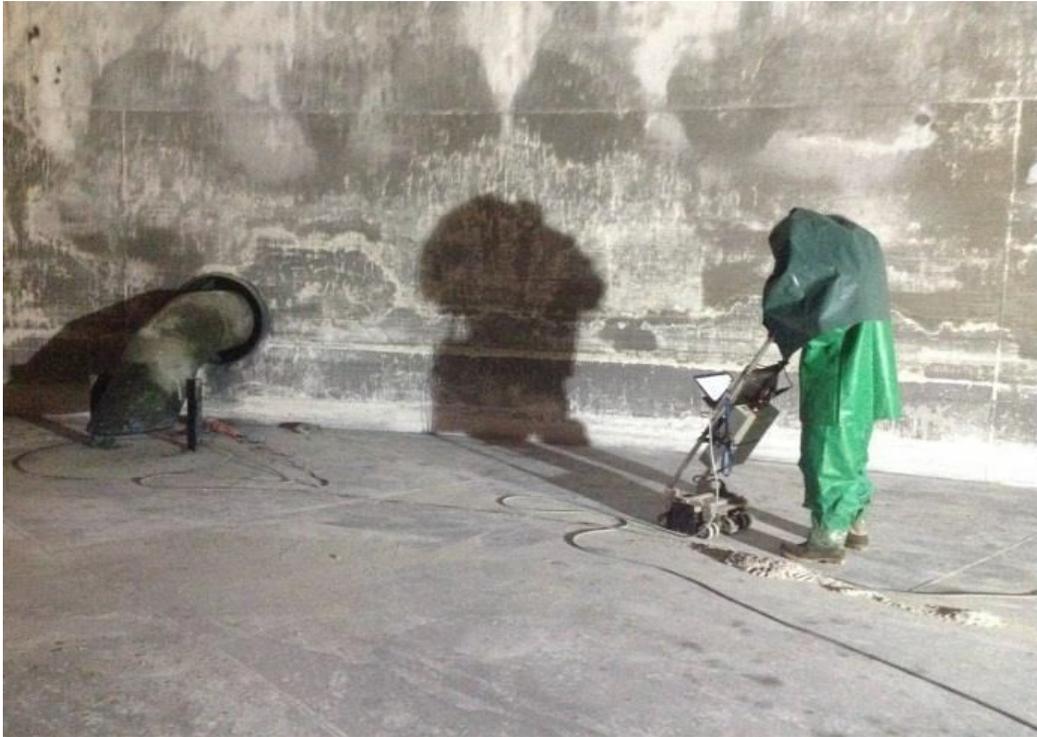
Escaneado del fondo mediante LFET

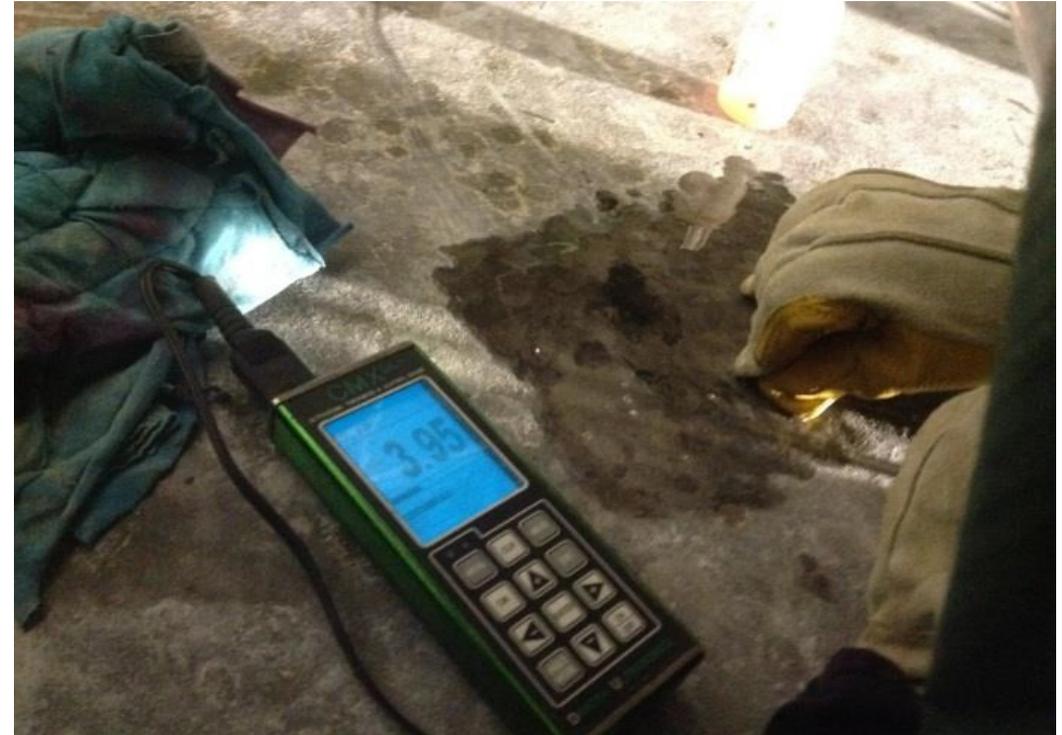
Evaluación de detalle mediante ultrasonido

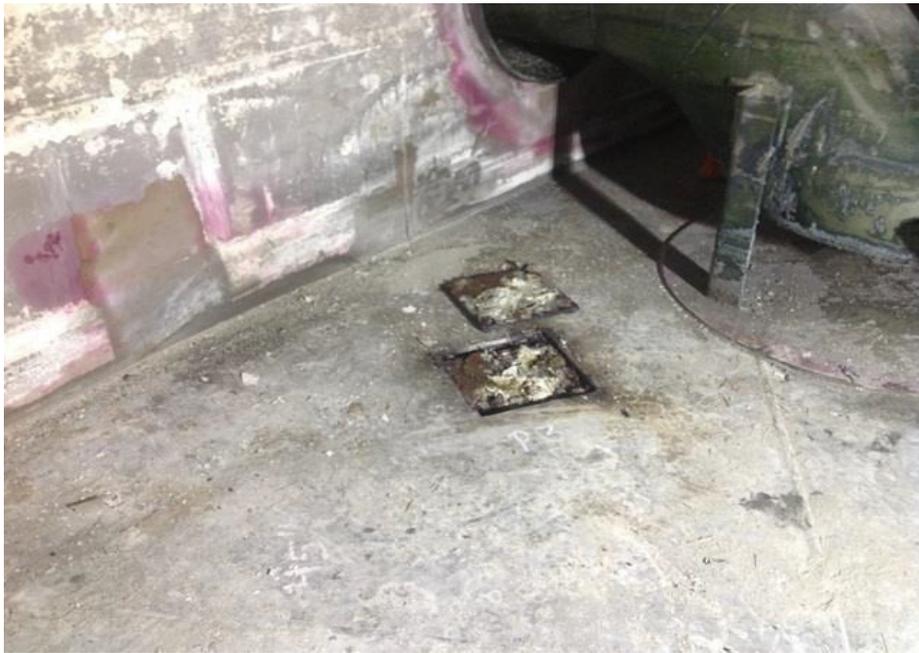
INSPECCIÓN INTERNA – Probetas Plancha # 3 de piso en Tanque 420-TNK-001

Zona atacada por el ácido de la fuga, cerca al perímetro.

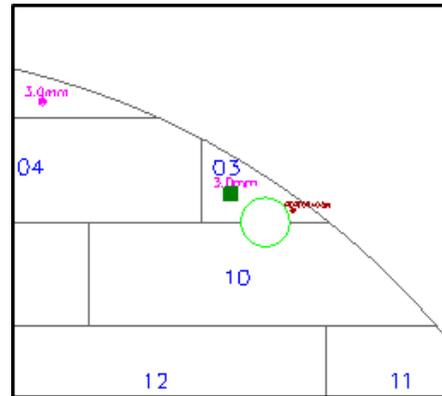
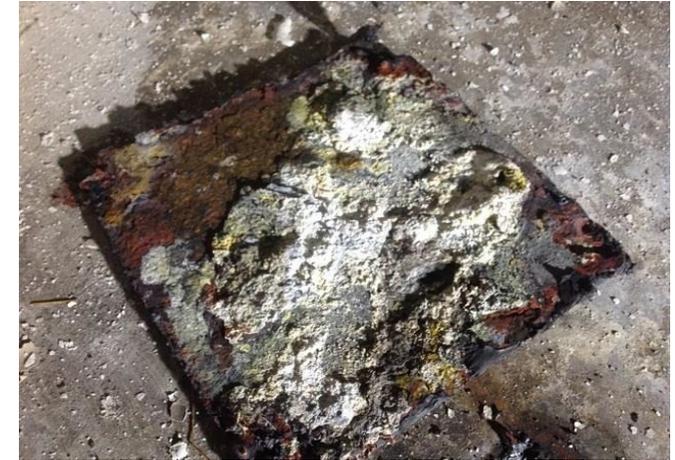
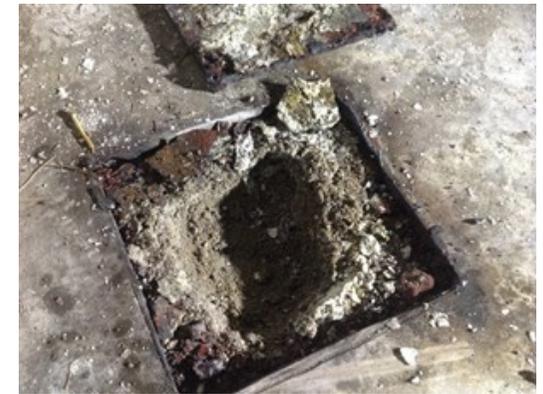
Superficie externa en contacto con arena con depósitos adheridos a su superficie

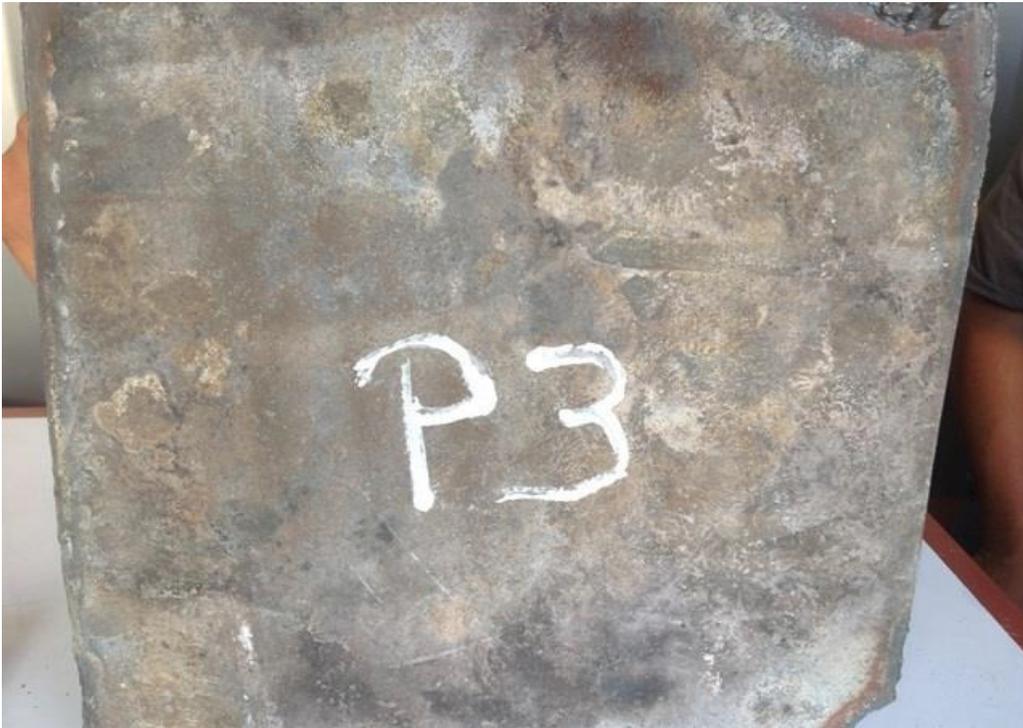
INSPECCIÓN INTERNA– Probetas
Plancha # 3 de piso en Tanque 420-TNK-001

Superficie interna en contacto con ácido.

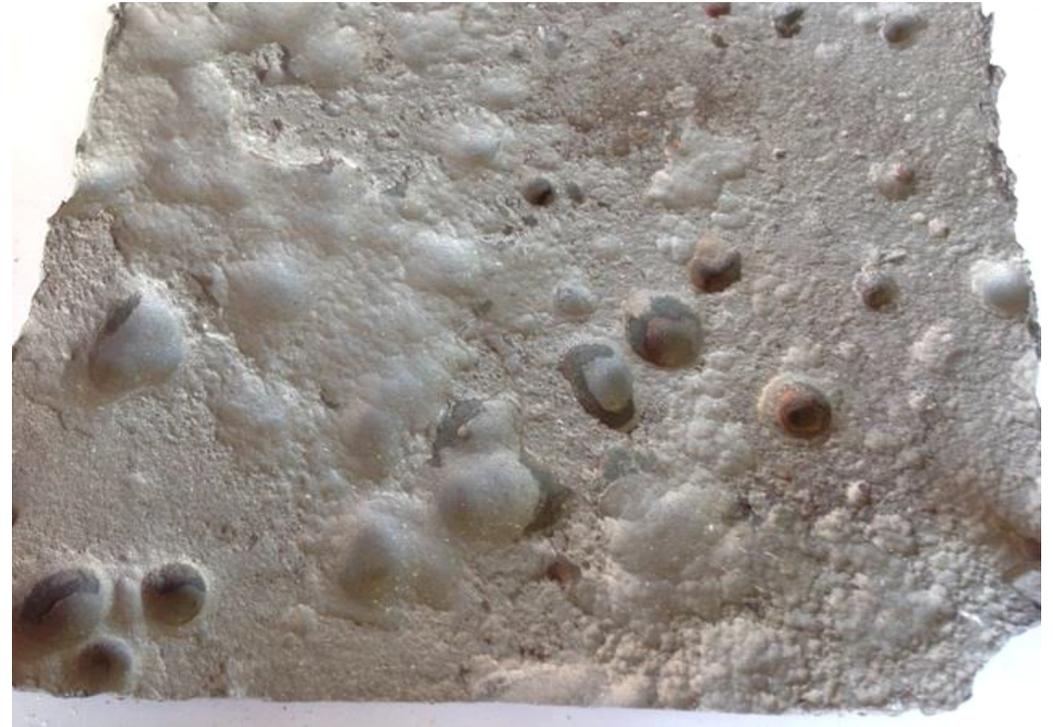
Superficie externa en contacto con arena.

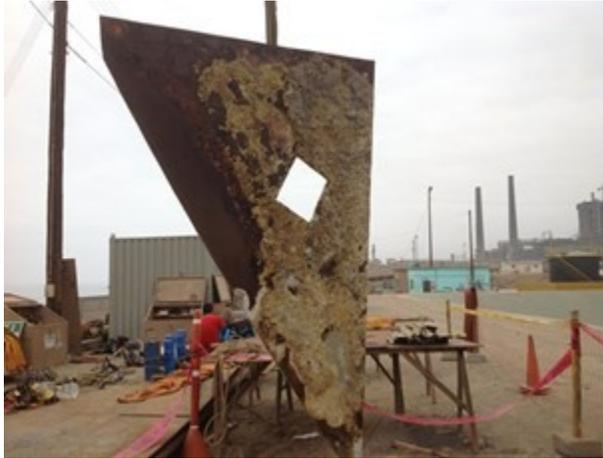
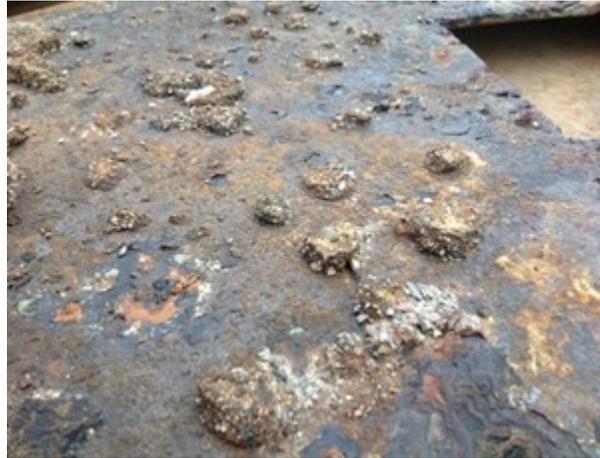
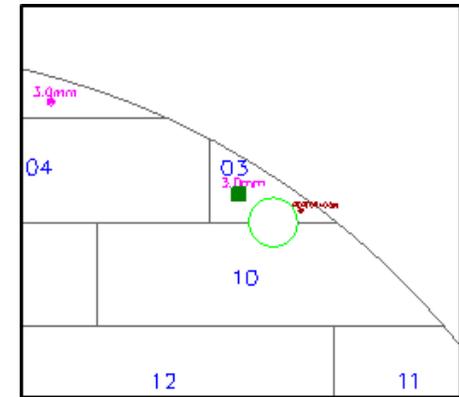
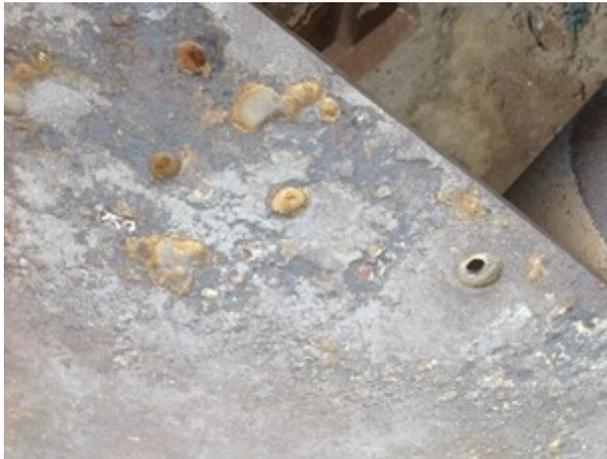
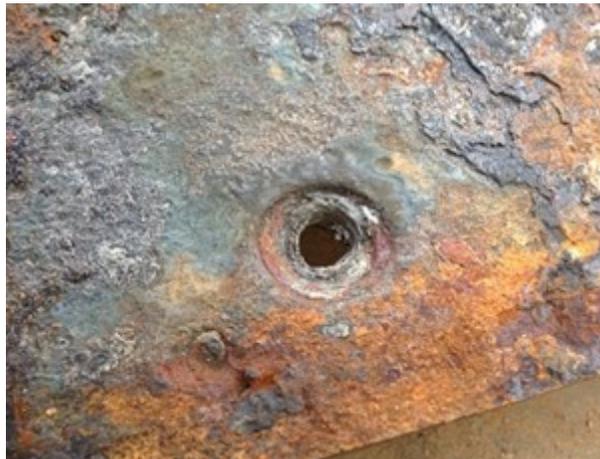
REPARACIÓN – Cambio de planchas Retiro de plancha # 3 de piso en Tanque 420-TNK-001

Punto de fuga (agujero de 12 mm) Corrosión de exterior hacia interior

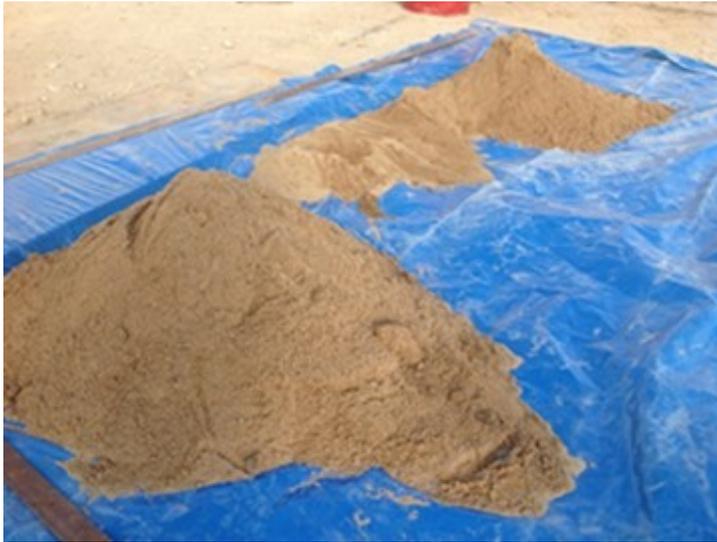
REPARACIÓN – Cambio de arena
En cambio de planchas de piso en Tanque 420-TNK-001

Arena contaminada

Arena estandar

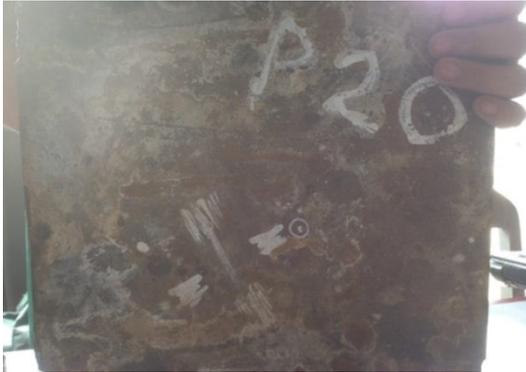
Probeta de plancha 20 de piso en Tanque 420-TNK-001

Superficie lado interno sin corrosión

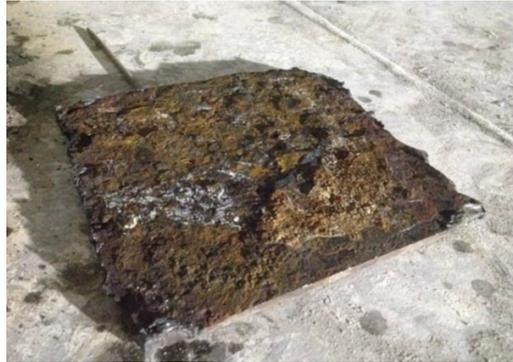
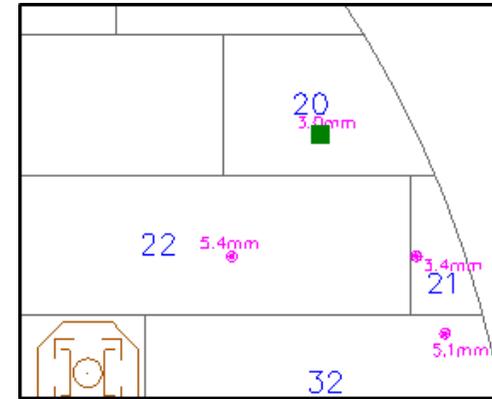
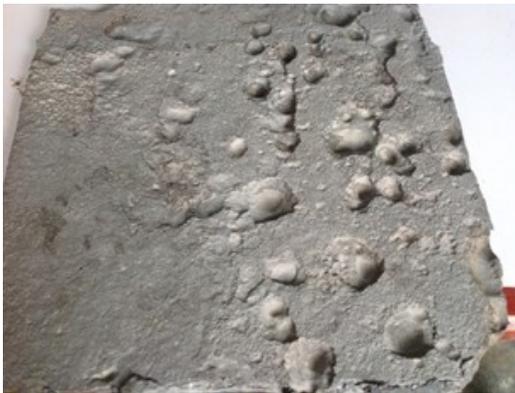
CAUSA CORROSIÓN EXTERNA – Arena contaminada

Superficie lado externo corroído

Arena estándar

Arena contaminada

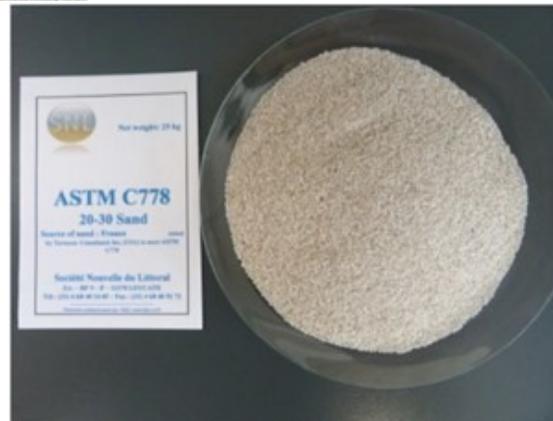
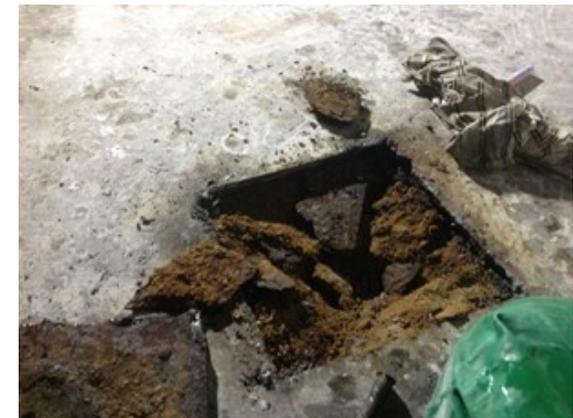
Superficie lado externo corroído luego de limpieza

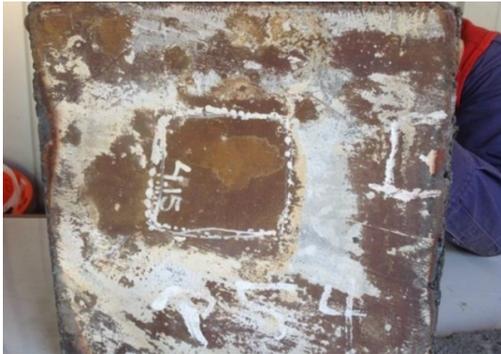
CAUSA CORROSIÓN EXTERNA – Arena contaminada
Probeta de plancha 54 de piso en Tanque 420-TNK-001

Superficie lado interno sin
corrosión

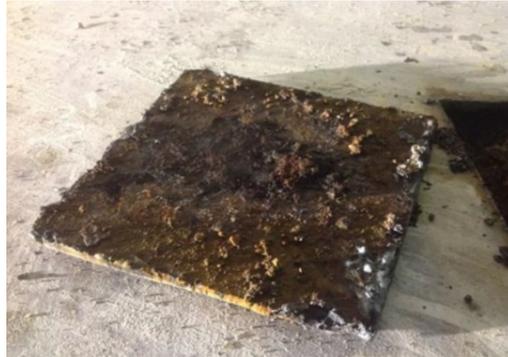
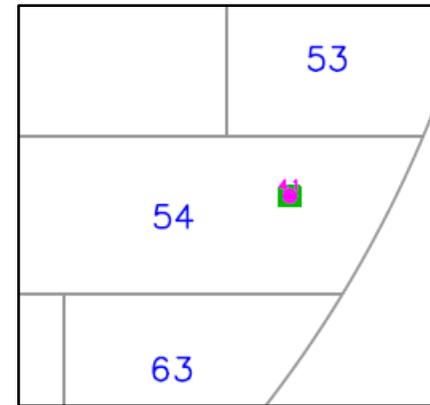
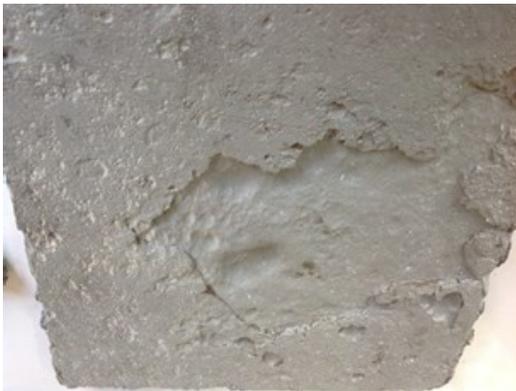
Superficie lado externo
corroído

Arena estándar

Arena contaminada

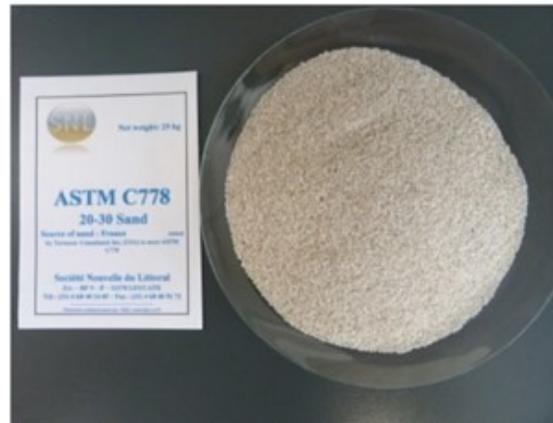
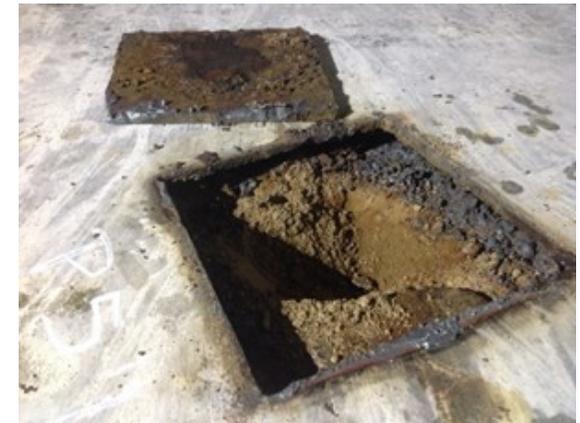
Superficie lado externo
corroído luego de
limpieza

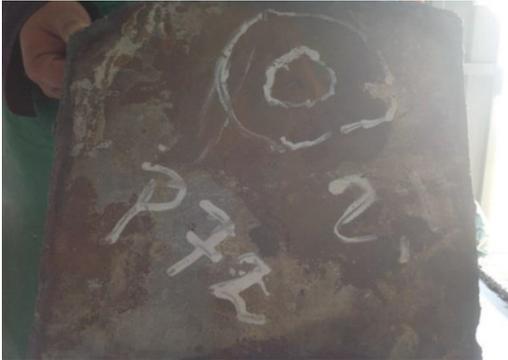
Probeta de plancha 72 de piso en Tanque 420-TNK-001

Superficie lado interno sin corrosión

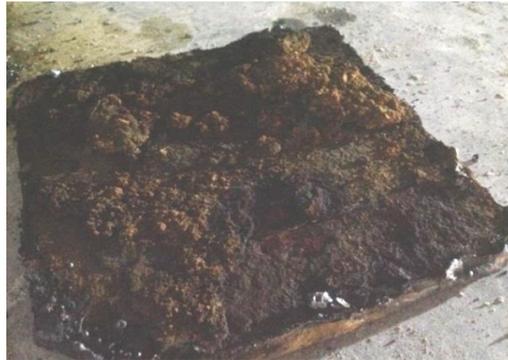
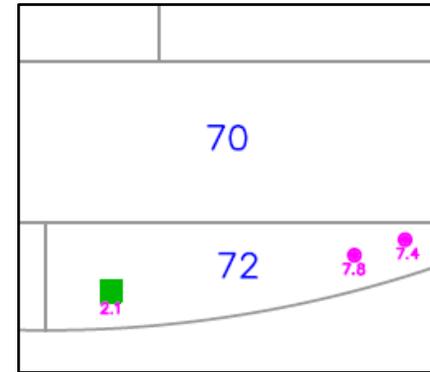
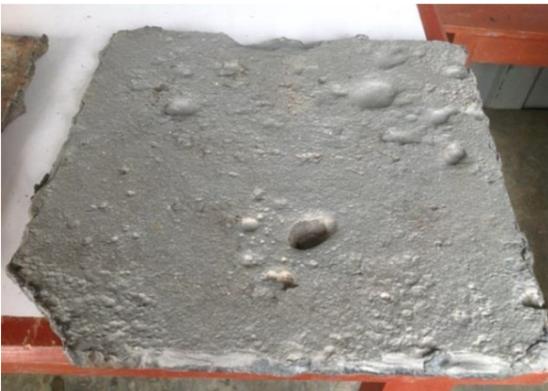
Superficie lado externo corroído

Arena estándar

Arena contaminada

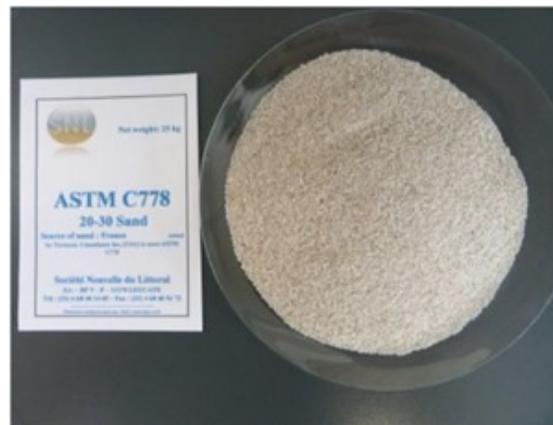
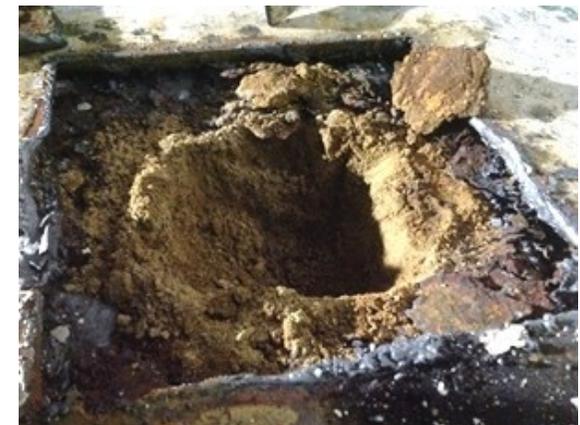
Superficie lado externo corroído luego de limpieza

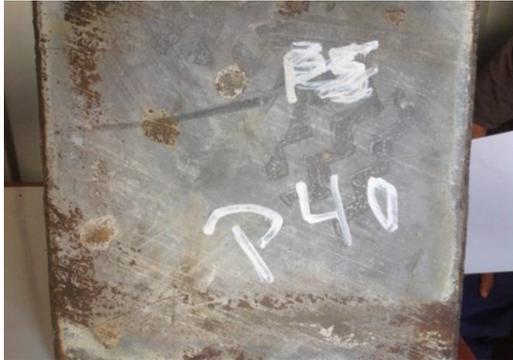
Probeta de plancha 40 de piso en Tanque 420-TNK-001

Superficie lado interno sin
corrosión

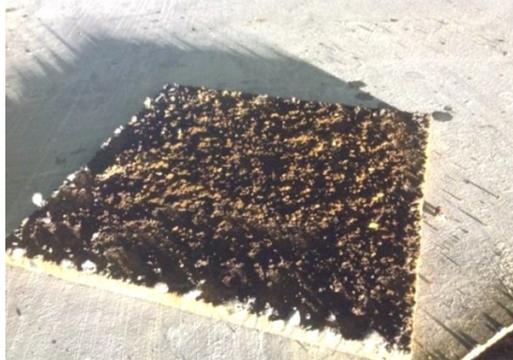
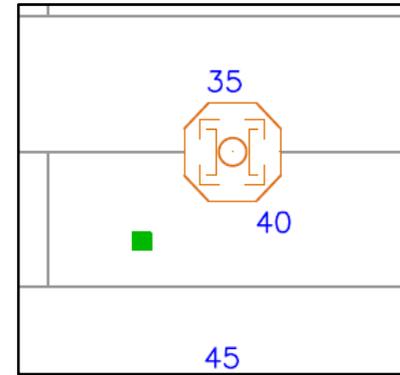
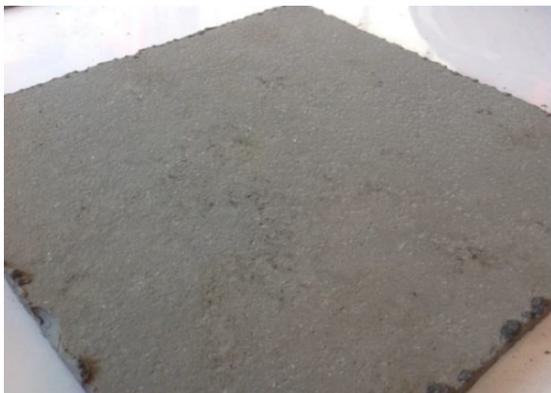
Superficie lado externo
corroído

Arena estándar

Arena contaminada

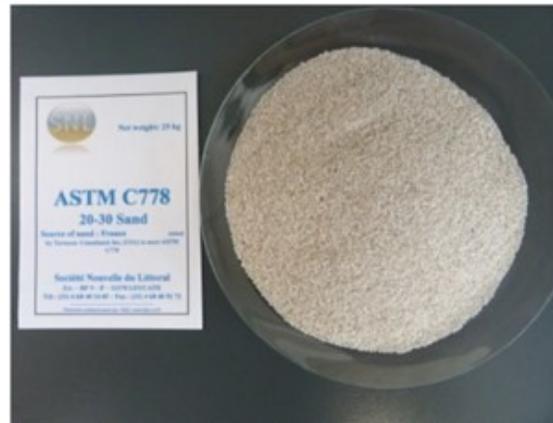
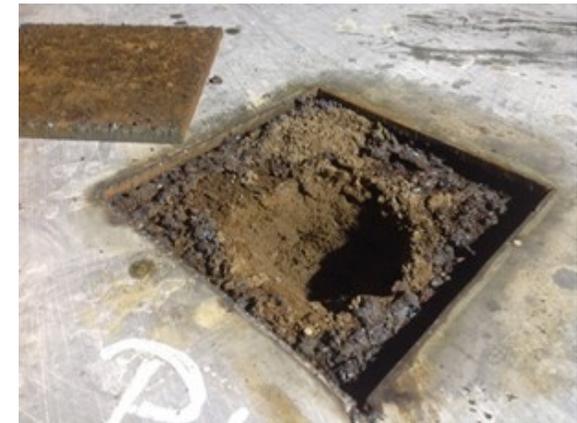
Superficie lado externo
corroído luego de
limpieza

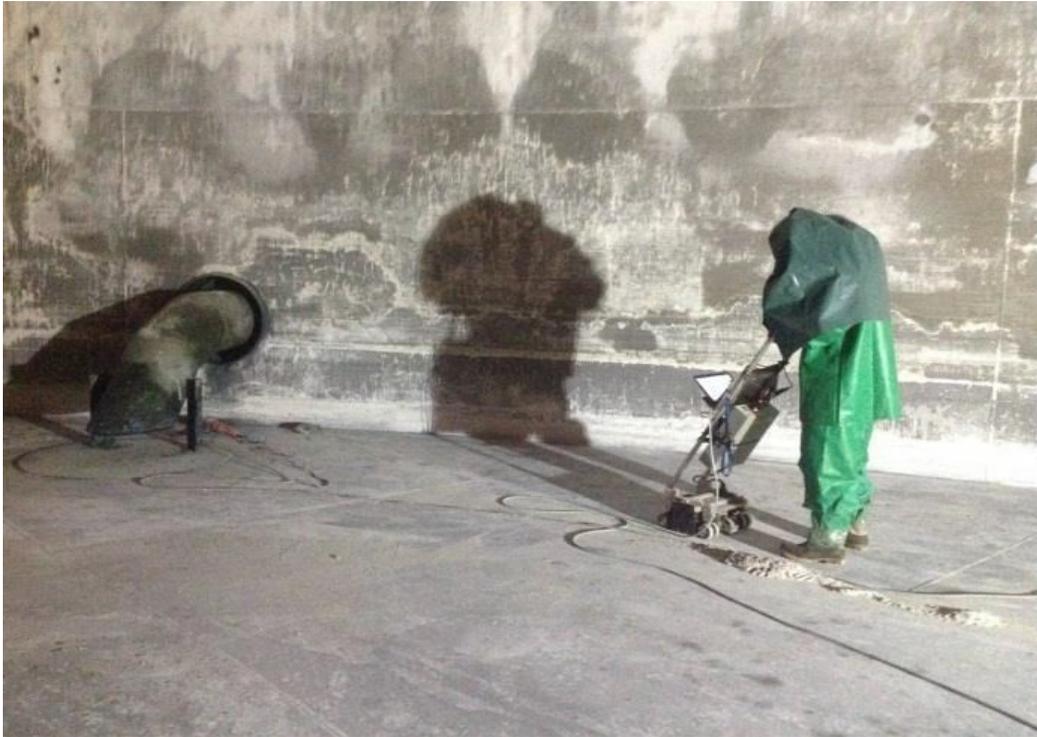
Escaneado del fondo mediante LFET

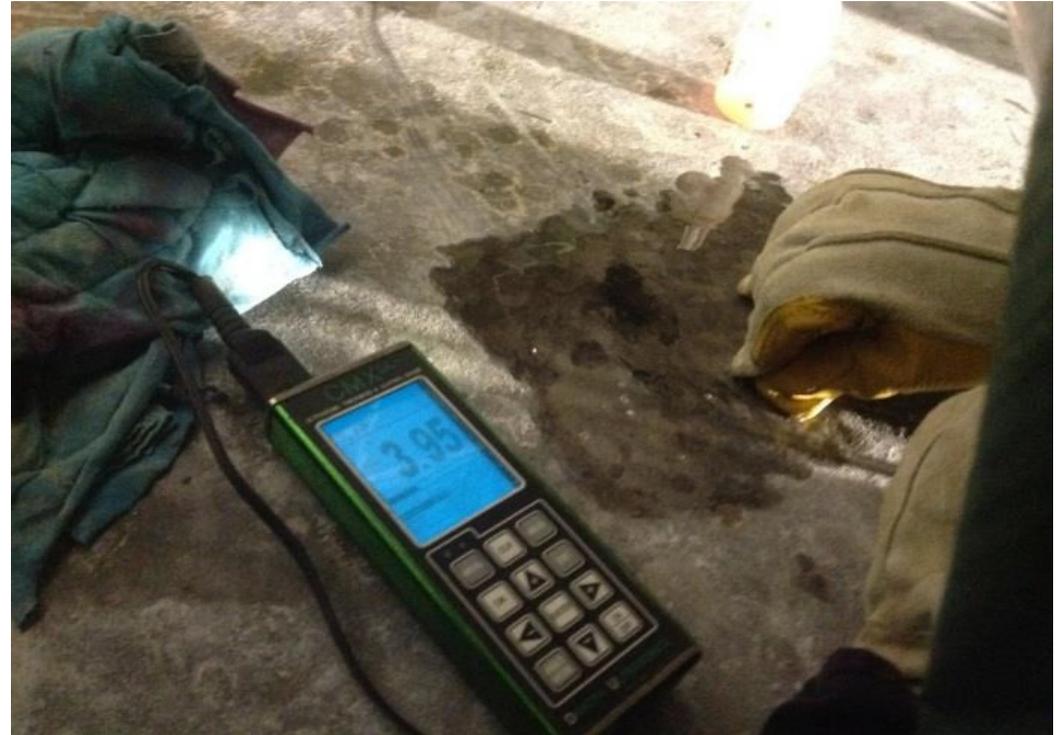
Evaluación de detalle mediante ultrasonido

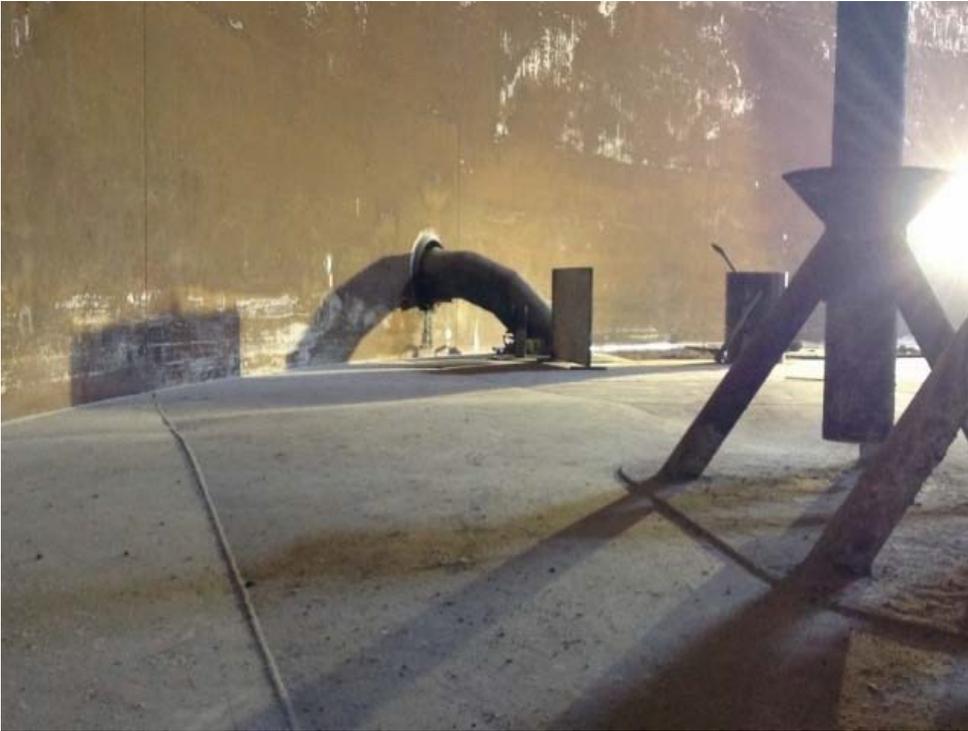
Plancha 70, antes de su intervención
(evidencia deformación)

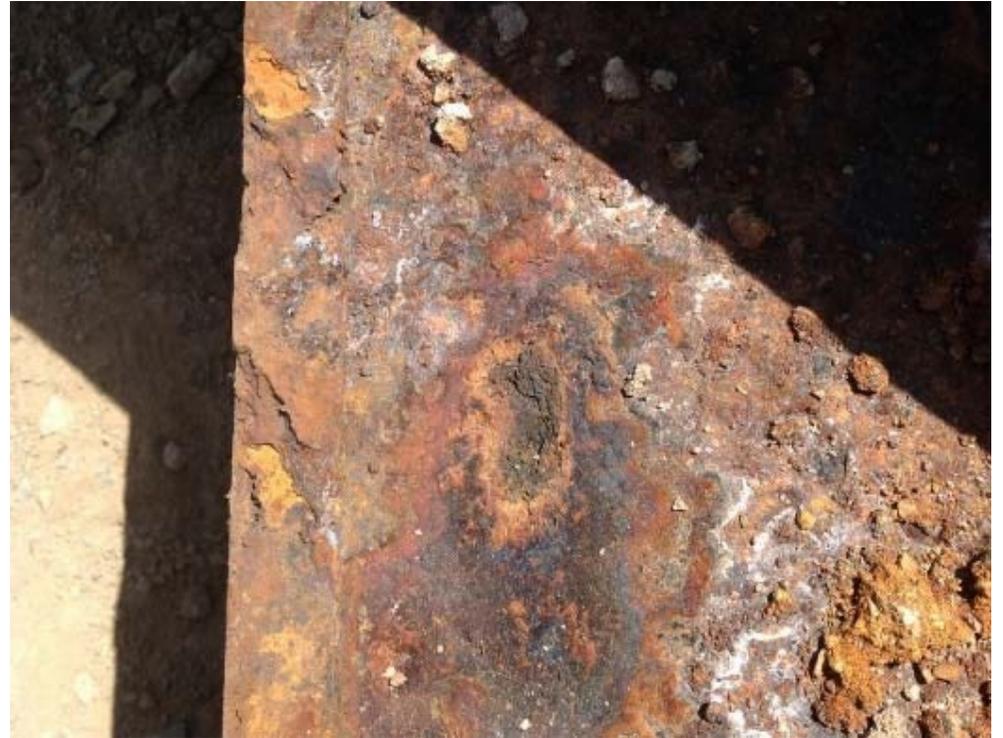
Muestra de plancha afectada por el mecanismo de
daño (se cortaron dos probetas para análisis).

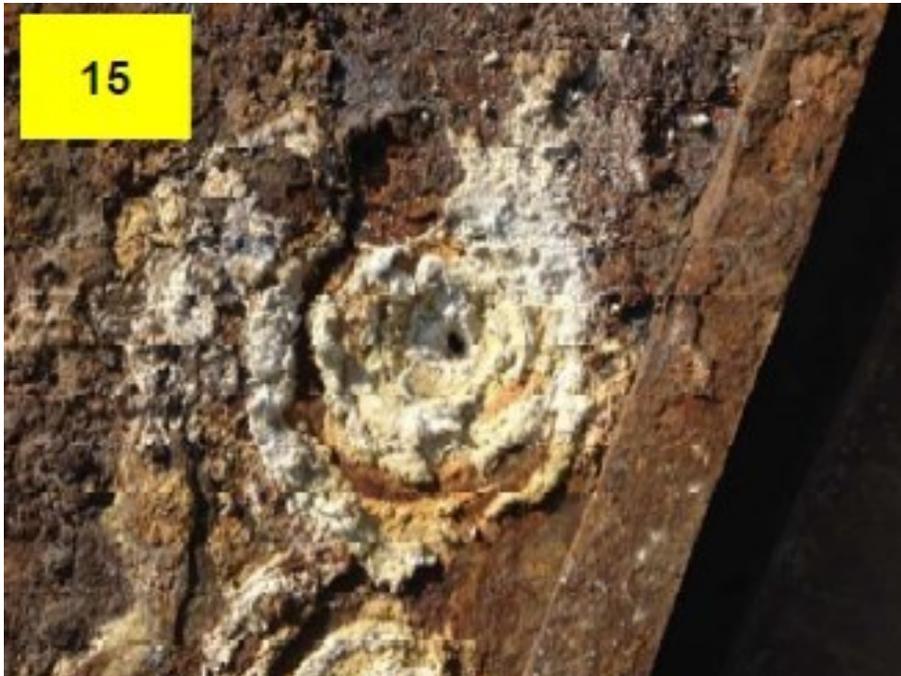
Plancha 21, en zona cercana al cordón de soldadura, existe una perforación.

Planchas retirada del tanque con ataque agresivo y formación de depósitos. La coloración del depósito es muy viva.

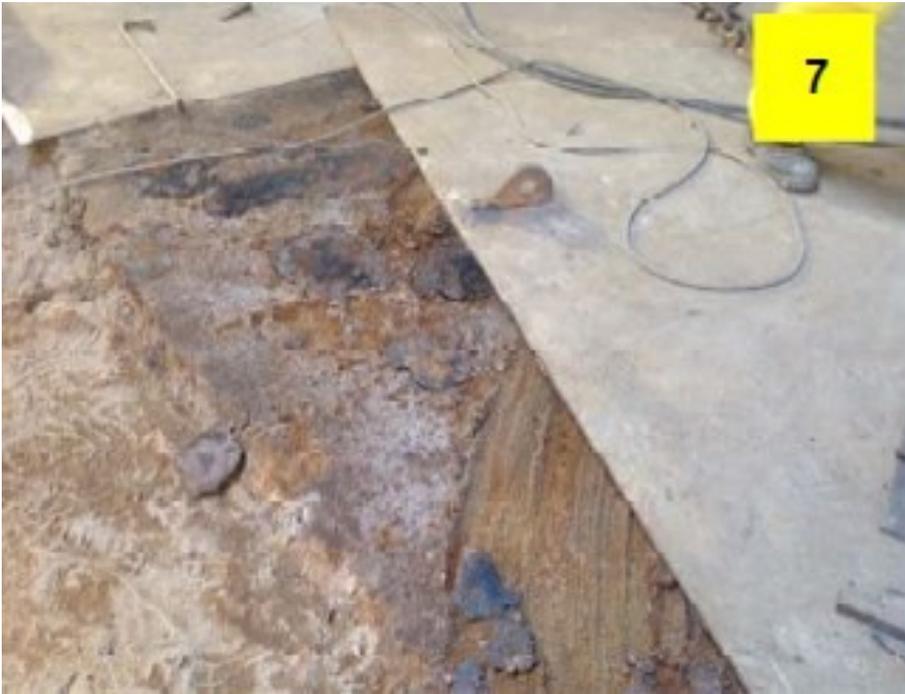
Humedad en el relleno de fondo, marcas de un relleno de tipo fangoso.

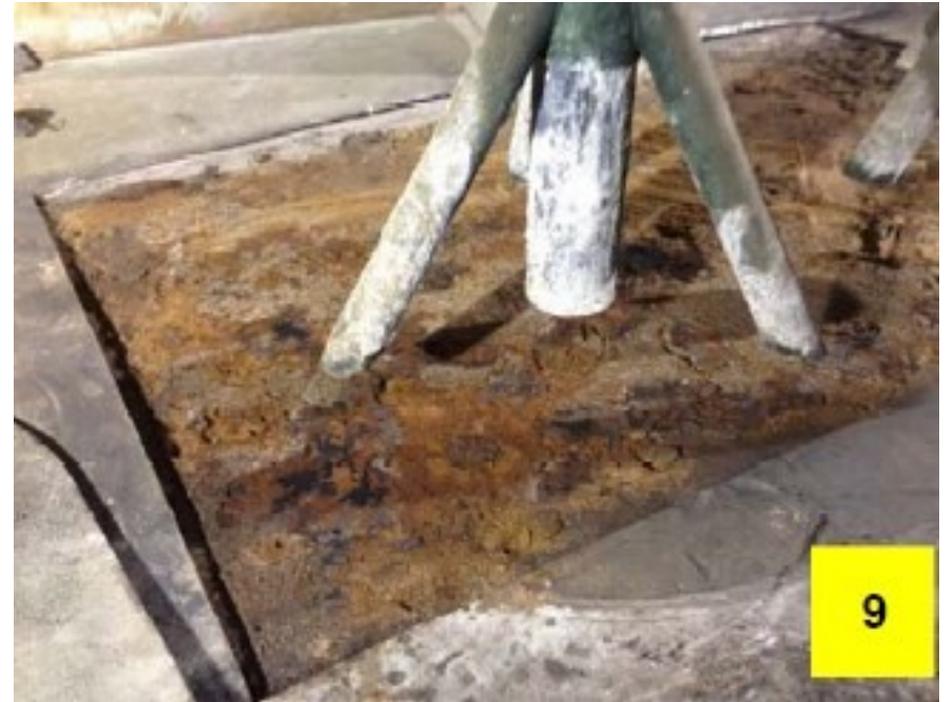
Depósitos bajo fondo de colores vivos, al tacto con humedad.

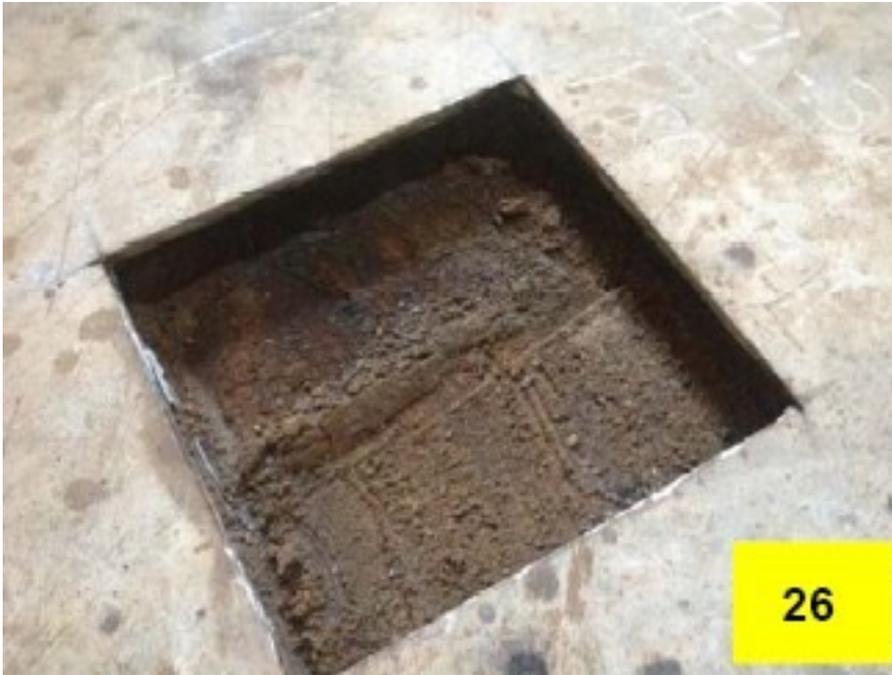
Al retirar la probeta, humedecimiento del relleno bajo el fondo. En menor escala al de los sectores perimetrales

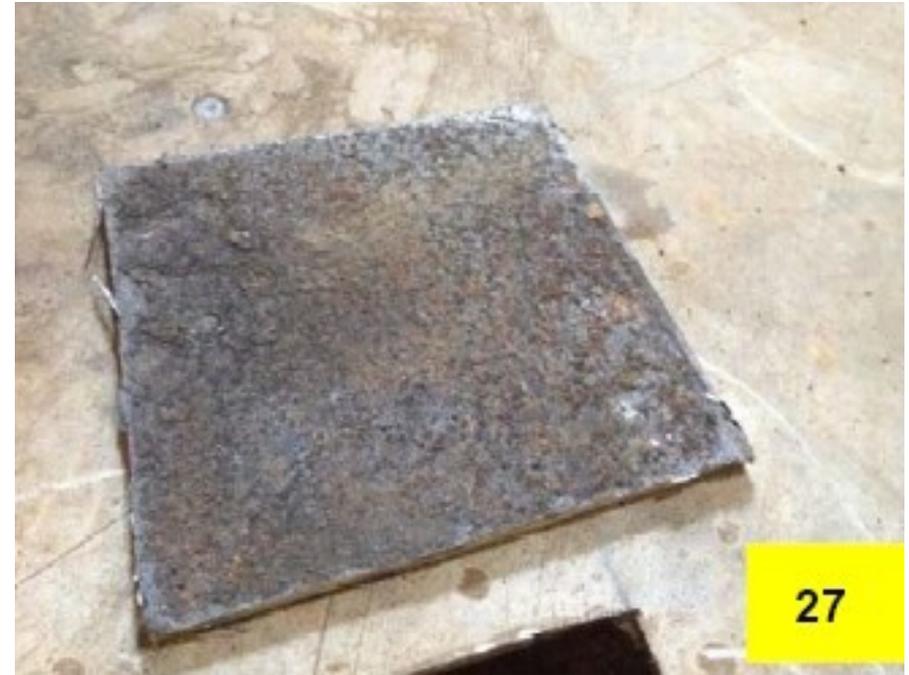
Superficie de la probeta en contacto con el suelo. Evidencia un desgaste uniforme.

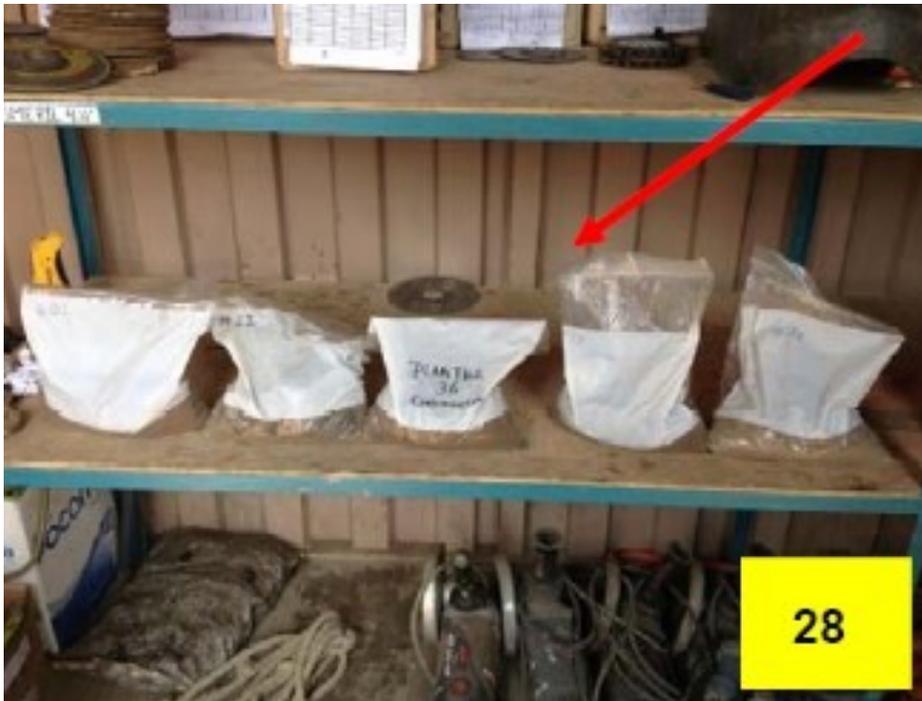
Recolección de muestras de arena de fondo.

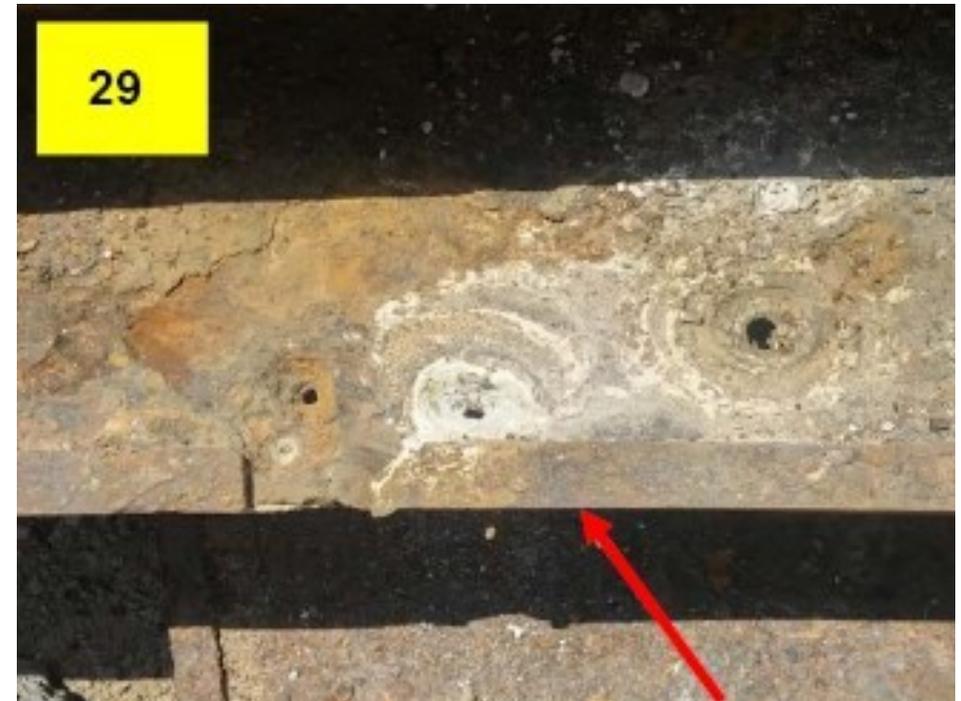
Zonas con severa corrosión en zonas cercanas a cordones de soldadura de fondo.
