SOUTHERN COPPER
SOUTHERN PERU

FALLA EN TANQUES DE ALMACENAMIENTO DE ÁCIDO

XI Mesa Redonda Plantas de Ácido Chile -2016

FUGA DE ÁCIDO EN TANQUE DE ÁCIDO 420-TNK-001

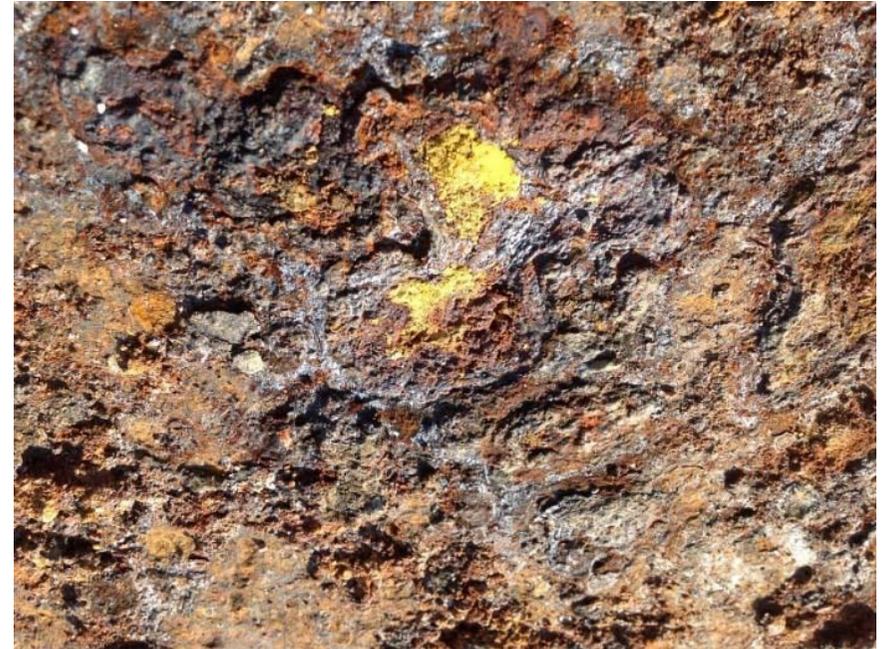
Planchas retirada del tanque con ataque agresivo y formación de depósitos. La coloración del depósito es muy viva.

1. El fondo del tanque TNK-002 presentó ataque mas severo que TNK-001 por corrosión externa
2. Zona cercana al perímetro fue la mas afectada
3. Mecanismo de daño tipica de Corrosión MIC / SRB (Corrosión Microbiológica / Bacterias Reductoras de Sulfato)
