ROTEIRO DE INSPEÇÃO

TANQUES DE ESTOCAGEM

ÁCIDO SULFÚRICO

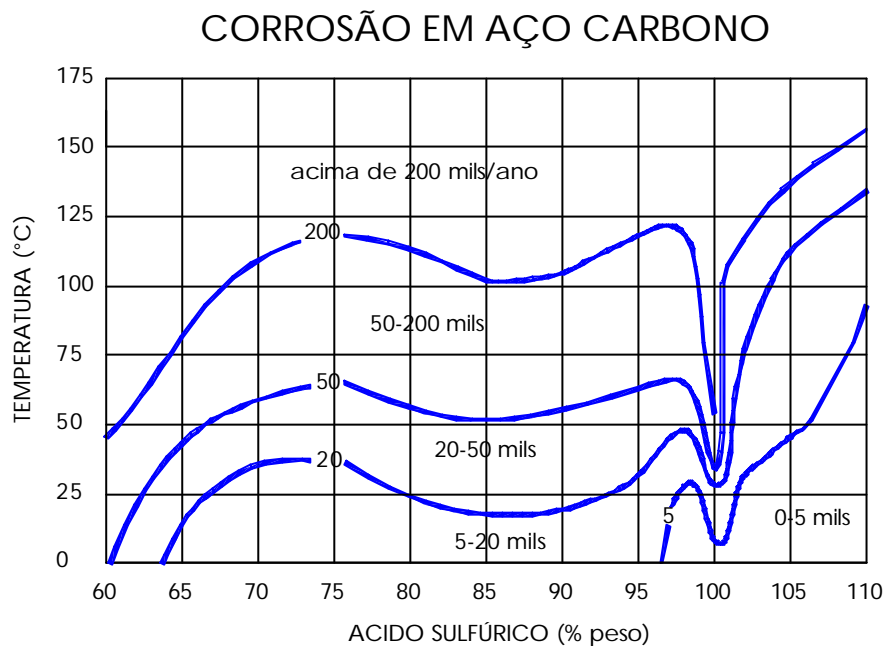
As taxas de corrosão do aço carbono, na presença de ácido sulfúrico, são função da concentração e temperatura do produto e estão mostradas na Figura 6.1. Os dados indicados referem-se somente às condições estáticas, não incluindo qualquer tolerância para os efeitos de velocidade e turbulência.

Figura 6.1 – Taxa de Corrosão do Aço Carbono
mils = milésimo de polegada/ano = 0,0254 mm/ano

Como pode-se notar no gráfico acima, a taxa de corrosão cresce rapidamente com o aumento da temperatura. Por esta razão, o ácido sulfúrico deve ser estocado à temperatura máxima de 40 °C.

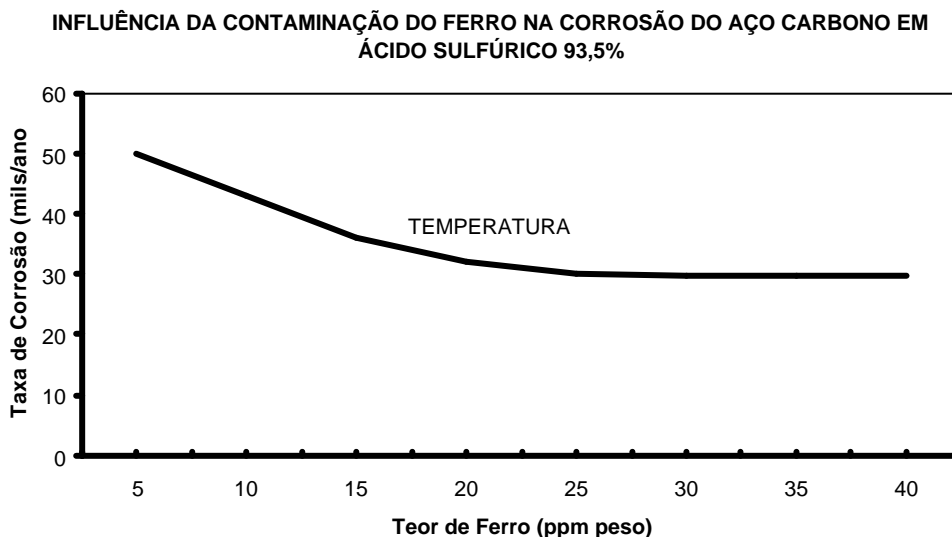
Figura 6.2

As taxas de corrosão do aço carbono, causada por diferentes teores de ferro no ácido sulfúrico, estocado à 93,5%, são apresentadas na Figura 6.2. A curva refere-se à uma temperatura de 25^o C:

Gráfico obtido através de testes realizados com o produto

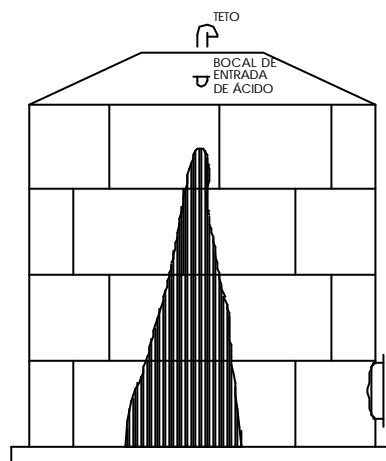
Quando o bocal de entrada de ácido está localizado no teto do equipamento, junto ao costado do mesmo, a turbulência da entrada do produto próxima ao costado, juntamente com o hidrogênio gerado, pode ser suficiente para causar uma severa ranhura vertical localizada. À título de referência, podemos registrar o caso do costado de um equipamento que rompeu verticalmente nesta região, ocorrendo uma redução de espessura de 11 mm, em 15 anos de operação (12,5 mm do projeto original para 1,5 mm na ocasião da ruptura), o que representa uma taxa de 0,75 mm/ano. A Figura 6.3 a seguir, ilustra o acima mencionado:

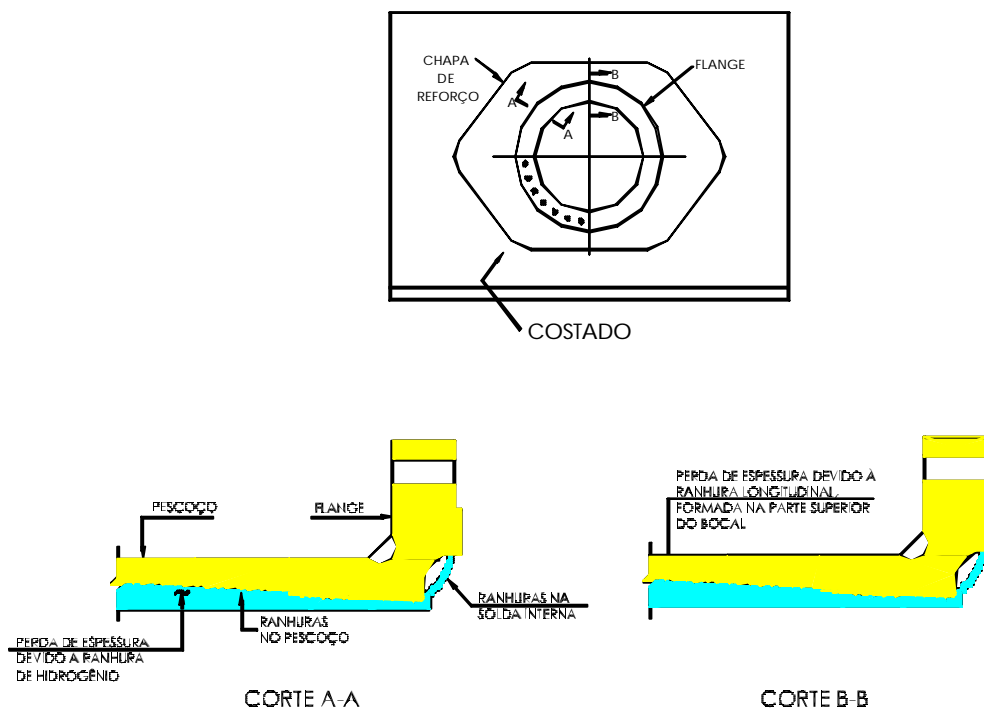
A seção superior de bocas de visita e bocais instalados no costado de tanques verticais são outras áreas bastante suscetíveis às ranhuras provocadas pelo hidrogênio. As ranhuras se iniciam na linha de centro horizontal destes bocais e se prolongam até a posição equivalente ao encontro dos ponteiros do relógio, ao meio dia, onde se tornam mais profundas. Também deve ser ressaltada, a ocorrência de eventuais ranhuras na solda interna do pescoço com o flange da boca de visita – A Figura 6.4 para ilustração do problema, na seção superior de uma boca de visita:

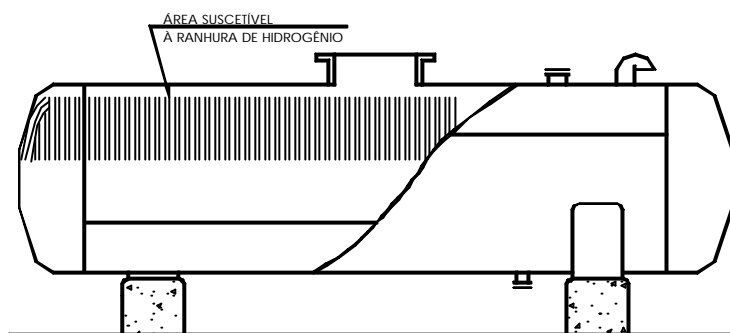
Figura 6.5

A seção superior de tanques horizontais, acima do nível máximo de produto, é também suscetível à ranhuras de hidrogênio. Elas ocorrem de maneira similar às ranhuras da boca de visita, exceto que, usualmente, não há a formação da ranhura longitudinal no topo. Nestes tanques, as ranhuras mais críticas aparecem na região da transição do tampo e ao lado dos cordões de solda circunferenciais, conforme mostra a Figura 6.5:

Para tanques horizontais, a área da parte superior do casco, ilustrada na última figura do item 6.2 acima, é que deve ser inspecionada.

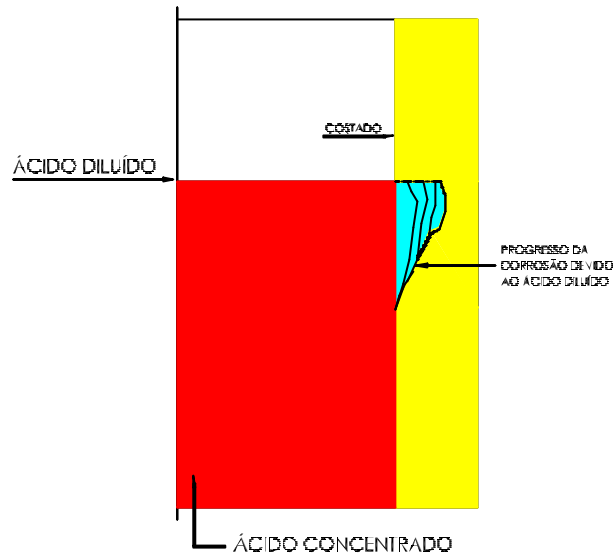
Figura 6.6

A infiltração de água na forma de vapor ou umidade em um tanque de estocagem de ácido sulfúrico causará a diluição do produto, cuja intensidade dependerá da quantidade de água misturada ao ácido e da concentração original deste último. A camada de ácido diluído se concentra na superfície do produto, uma vez que sua densidade é menor do que a do ácido concentrado. Quando a concentração atingir valores inferiores a 65%, esta camada diluída aumentará, significativamente, a corrosão das chapas de aço. A taxa de corrosão é função direta da concentração do ácido resultante da diluição. A Figura 6.6, ilustra o progresso da ranhura horizontal da chapa do costado de um tanque, como resultado da corrosão provocada pela diluição do ácido:

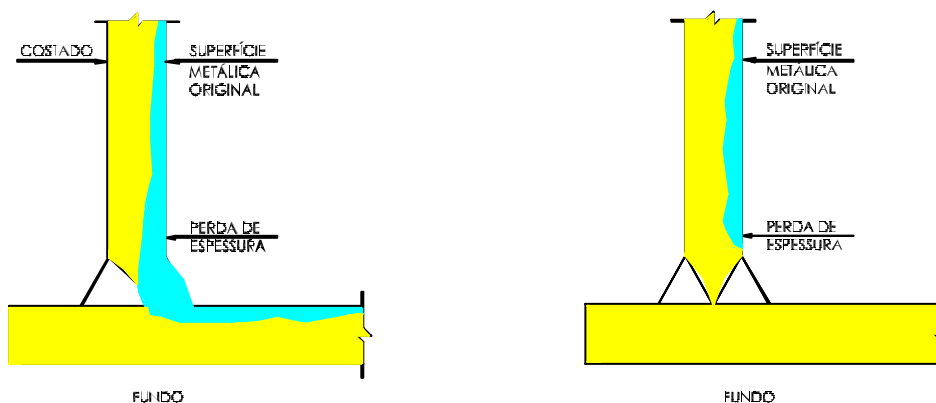
Figura 6.7

Ilustramos na Figura 6.7, uma ranhura horizontal típica, causada por resíduos de ácido ou sua borra, mantidos no equipamento por um longo período de tempo:

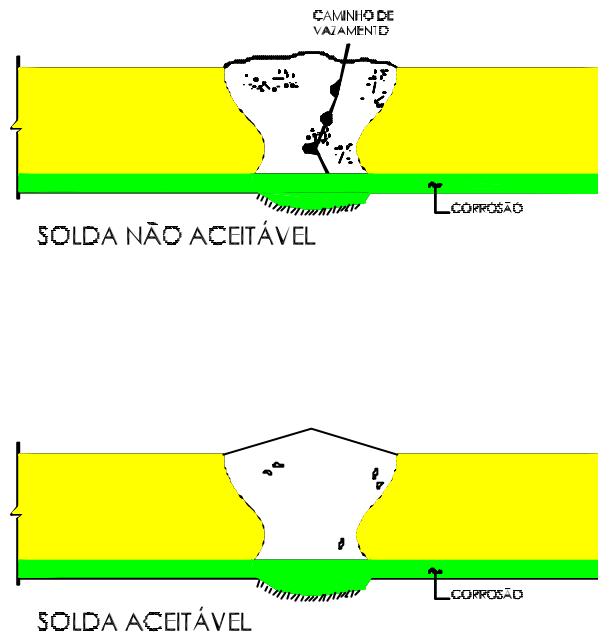
Figura 6.8

A inclusão de escórias nas soldas, quando expostas ao ácido, são eliminadas e a trinca formada, em combinação com o excesso de porosidade e outros defeitos, permitem a passagem do mesmo – Ver Figura 6.8:

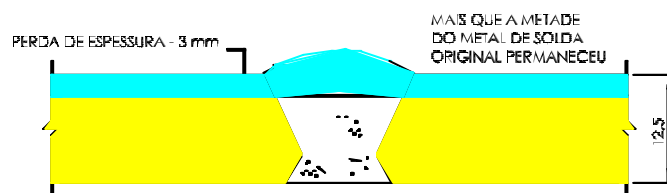
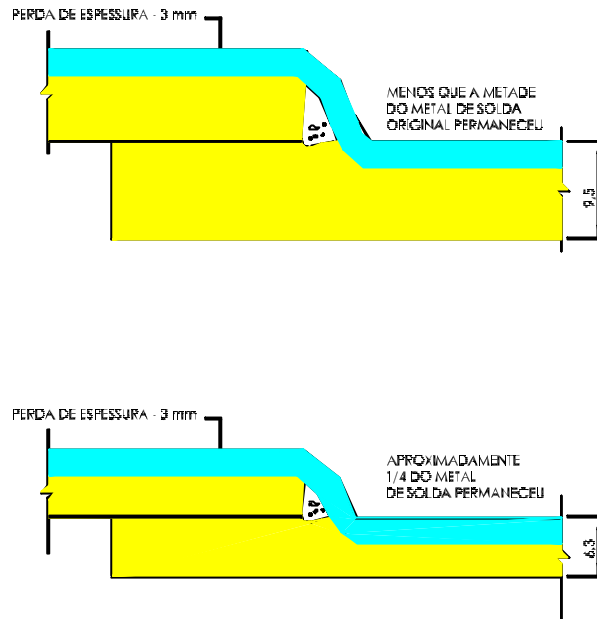
Figura 6.9

O efeito da corrosão em chapas soldadas de topo e sobreposta, em duas espessuras diferentes, são mostradas na Figura 6.9:

Como pode-se notar, a quantidade de metal de solda remanescente, para uma mesma perda de espessura, é bem menor nas soldas de filete, ocasionando conseqüentemente uma menor resistência à passagem do ácido.

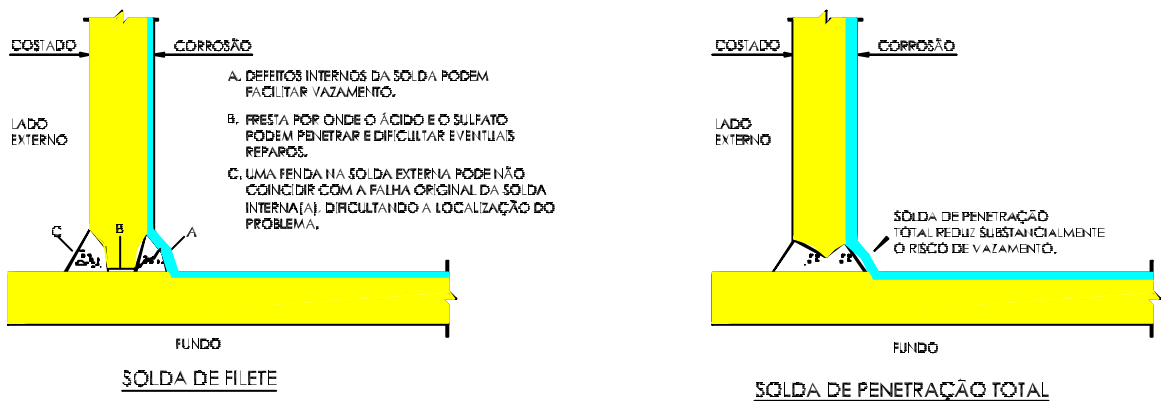
Figura 6.10

A Figura 6.10, compara uma junção costado/fundo, comumente soldada com duplo filete e a mesma junção com solda de penetração total.

Novamente, a solda de filete oferece menos resistência. Adicionalmente, qualquer vazamento de ácido pela solda interna, permitirá a passagem deste pela fresta formada entre o costado e o fundo, circulando por toda a periferia do tanque. Qualquer vazamento subsequente, agora no filete externo, provavelmente ocorrerá em outra parte da periferia do tanque, que não a do vazamento interno. Então, quando qualquer incidente ocorrer, dois problemas surgirão:

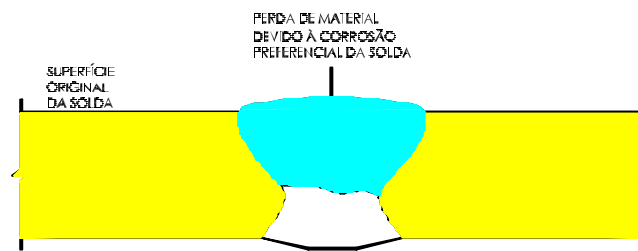
Figura 6.11

Variações entre soldas e tipos de materiais adjacentes podem criar diferenças de potencial, resultando em corrosão galvânica. Quando a solda é o anodo das chapas adjacentes, a corrosão ocorre preferencialmente nela, como ilustrado na Figura 6.11:

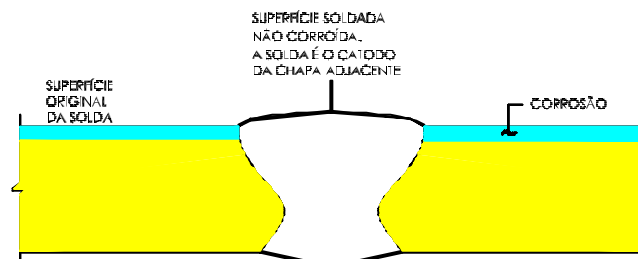
Figura 6.12

O caso contrário também pode ocorrer, ou seja, a solda ser o catodo das chapas adjacentes, como mostra a figura 6.12:

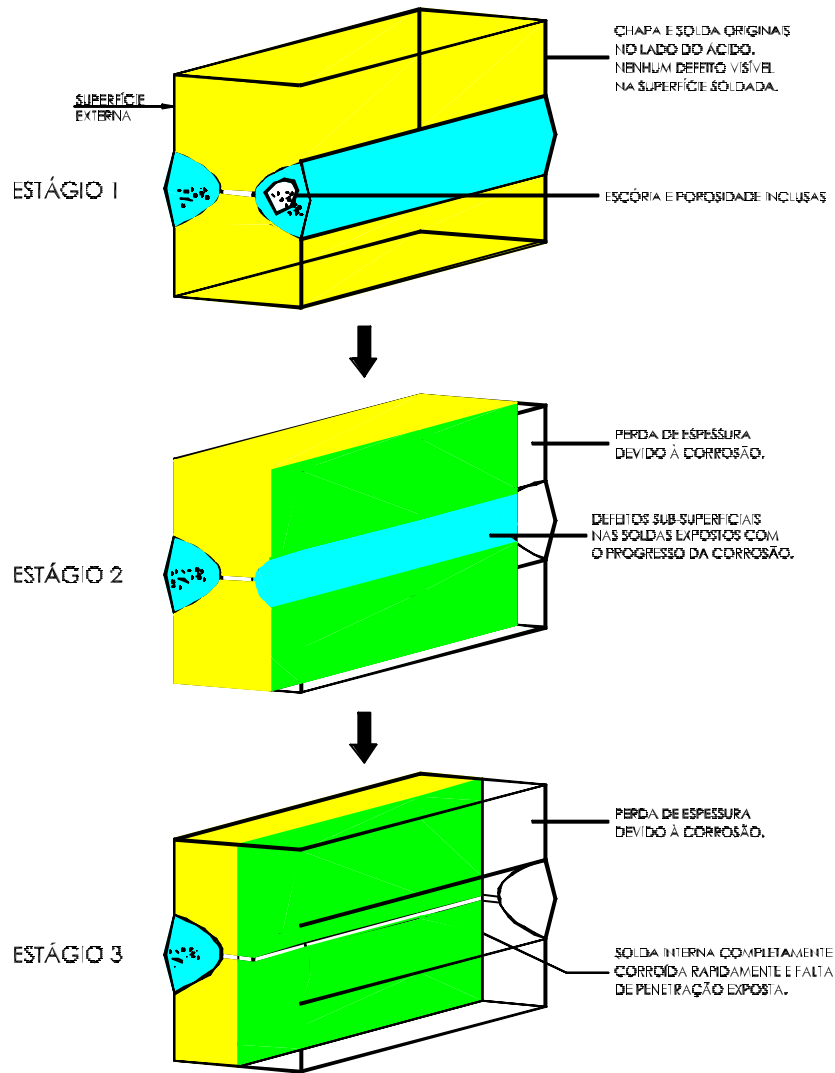
Este problema tem se verificado nas juntas, em esquadro, soldadas de topo. A Figura 6.13 retrata uma junta deste tipo, contendo falta de penetração e defeitos sub-superficiais na solda. Ela ilustra como a aparência de uma solda original pode ser enganosa e alguns defeitos podem não ser visíveis em uma inspeção visual. Entretanto, com o progresso da corrosão, os defeitos da solda e por último a falta de penetração começam a ser expostos. O resultado disto é um aumento de tensão na fresta da junção, acarretando que somente a superfície externa da solda fique solidária às chapas. Esta condição é extremamente séria e pode ser mais complicada pelo fato da fenda entre as chapas ser pequena e de difícil inspeção.

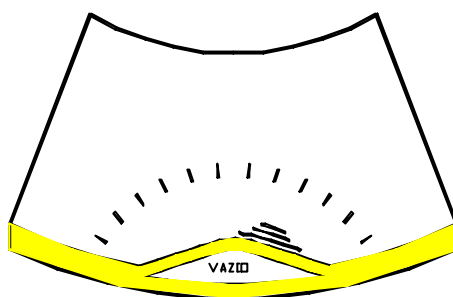
A Figura 6.14 mostra a seção de uma chapa com "bolha" de hidrogênio. Este fenômeno ocorre quando, como resultado da corrosão, alguns átomos de hidrogênio gerados na superfície do metal migram pela chapa do tanque, até a superfície externa do mesmo. Se átomos de hidrogênio propagarem-se pelos vazios ou laminações da chapa (defeitos comumente encontrados no processo de fabricação das mesmas), eles se combinarão, formando hidrogênio molecular. O hidrogênio molecular não sendo expulso, aumenta a pressão do hidrogênio gás dentro da "bolha". O aumento da pressão provoca um abaulamento da chapa, com a forma de uma "bolha". Por fim, a laminação expandirá ou a "bolha" poderá se romper.

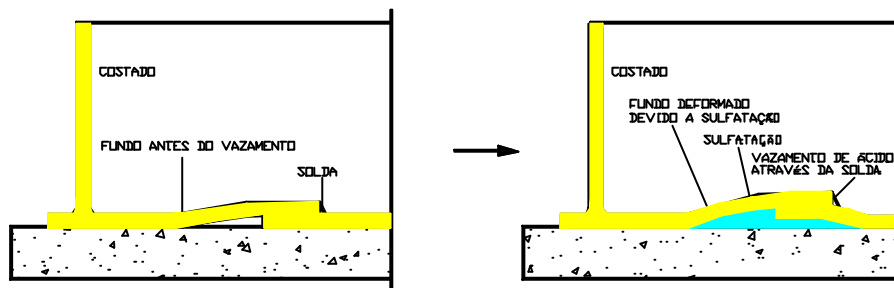
Figura 6.15

- Entre os fundos dos tanques e suas fundações;
- Atrás das chapas de reforço de bocas de visita ou bocais;
- Atrás de remendos reparados com solda de filete.

Estas situações estão ilustradas nas Figuras 6.15 e 6.16, sendo a causa da infiltração de ácido, em todos os casos, atribuída à defeitos nas soldas.

Como o sulfato ocupa um volume maior que o aço consumido, qualquer crescimento exerce um aumento de pressão na área confinada. Se este problema não for corrigido, haverá uma continuidade da deformação da área afetada até a ruptura da mesma.

Se faz importante ressaltar então, que para evitar-se a corrosão em fenda e o crescimento da sulfatação, chapas soldadas por filete, conforme exemplos acima ilustrados, não devem ser executadas em reparos. Recomenda-se somente a utilização de "inserts" soldados de topo, nesta situação.

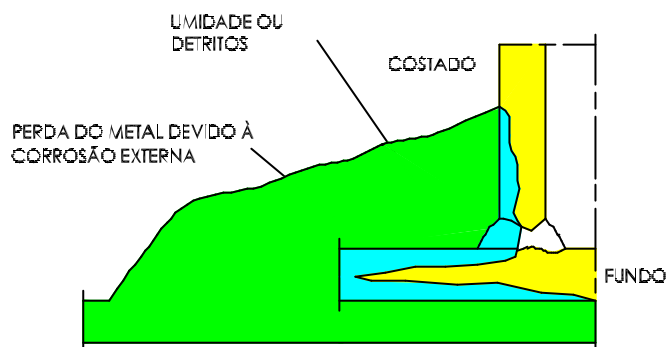
Figura 6.17

Junção do costado com o fundo: Acúmulos de umidade ou detritos nesta região do equipamento resultam em uma corrosão, como ilustrado na Figura 6.17:

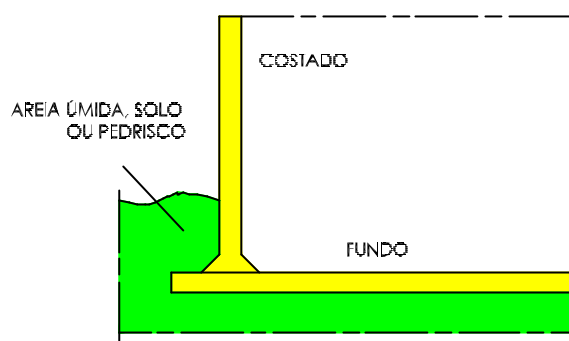
Figura 6.18

Esta corrosão pode ser evitada mantendo-se tal região sempre limpa. Entretanto este é um fato comum e sério, particularmente nos casos em que os tanques estão assentados em areia úmida, solo ou pedriscos, como ilustrado na Figura 6.18:

Estes problemas ressaltam a importância de apoiar o tanque em fundações que mantenham o fundo do mesmo seco, como as indicadas no item 5.1 acima.

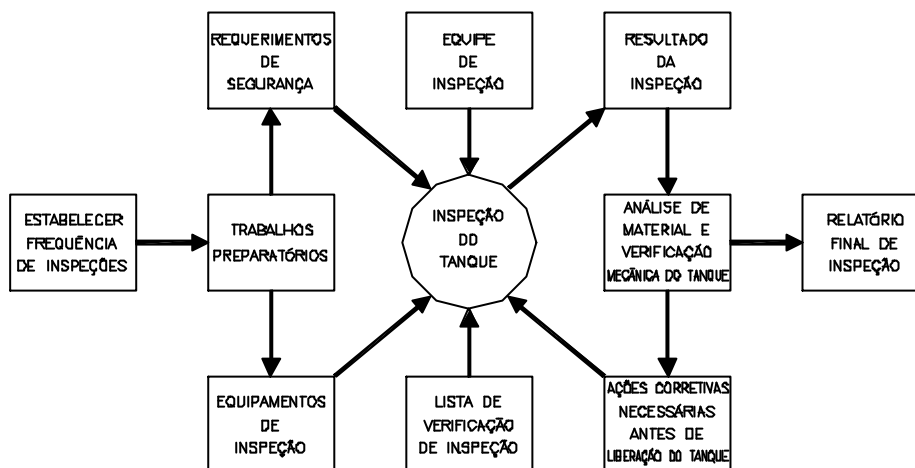
Figura 7.1

A seqüência das atividades e os elementos fundamentais de um programa recomendado, geralmente seguem o fluxograma de eventos apresentado na Figura 7.1.

PROGRAMA DE INSPEÇÃO TÍPICO

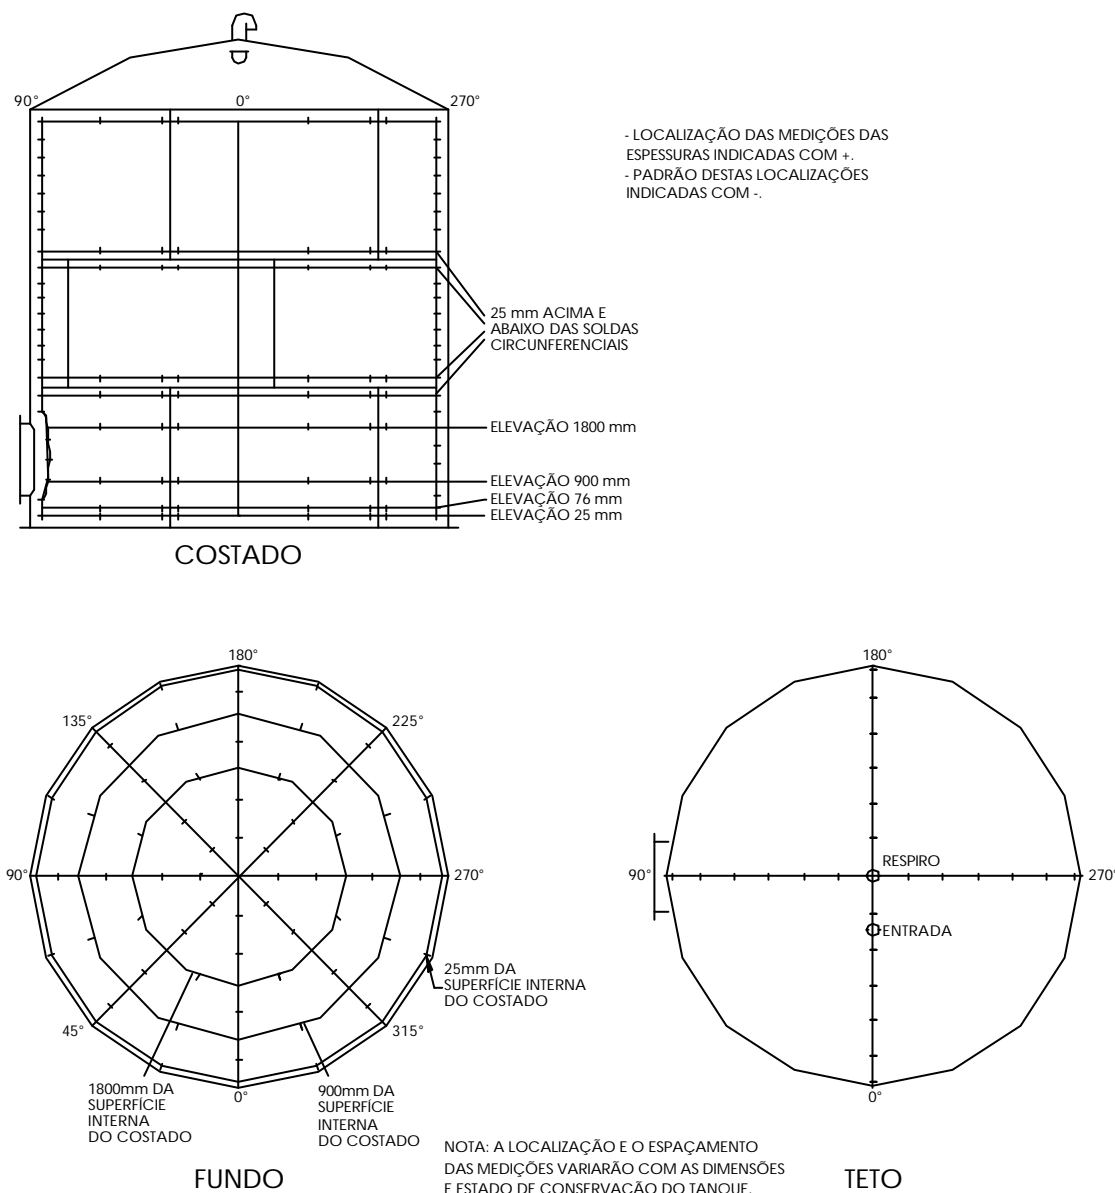
Figura 7.2

Os pontos típicos de medição de espessura em tanques verticais, estão apresentados na Figura 7.2:

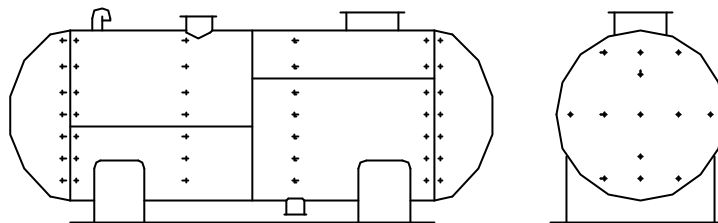
Figura 7.3

Da mesma forma, a Figura 7.3, mostra os pontos típicos de medição para tanques horizontais.

- LOCALIZAÇÃO DAS MEDIÇÕES DAS
ESPESSURAS INDICADAS COM +.

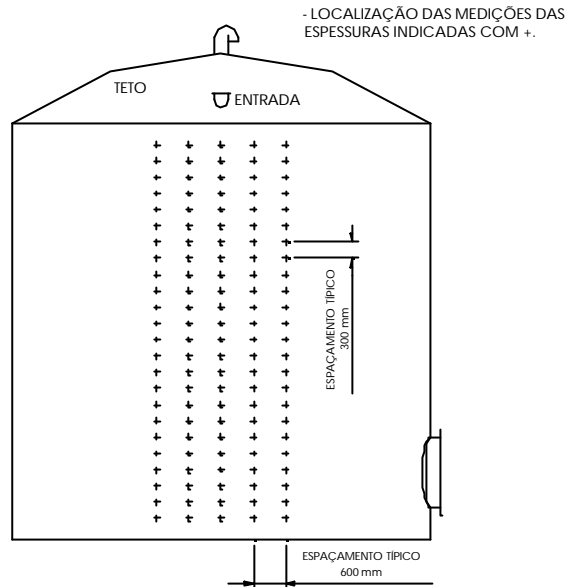
Figura 7.4

Para tanques verticais, medições devem ser feitas nas adjacências do casco com o bocal de entrada de ácido, localizado no teto do equipamento. Uma malha típica de medições é mostrada na Figura 7.4:
