1. APRESENTAÇÃO DO PROBLEMA

Deslocamento do catalisador nos leitos do conversor , junto ao bocal de entrada de gás.

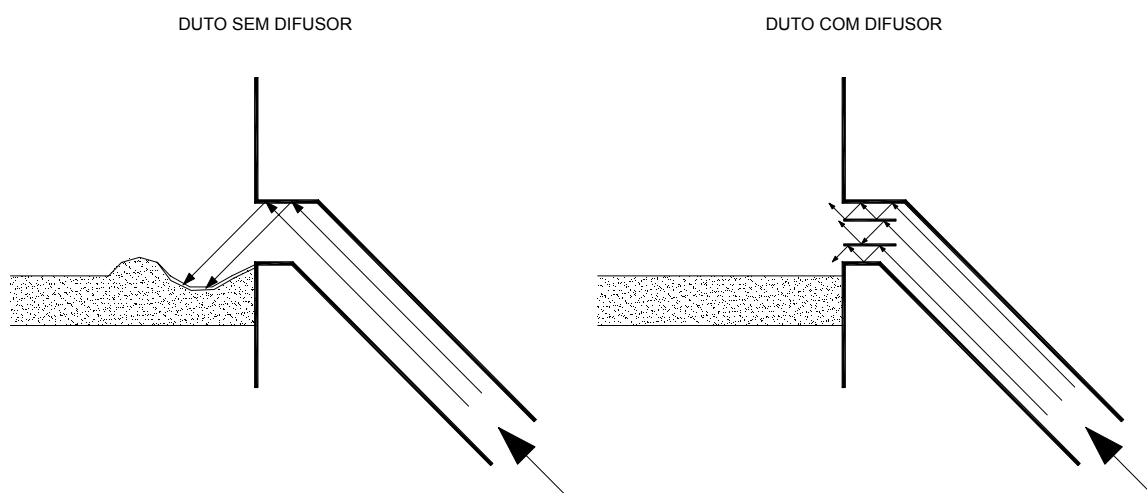
Algumas unidades de ácido sulfúrico possuem um arranjo de dutos de entrada dos leitos do conversor que operam com velocidades elevadas. Se estes dutos possuem uma disposição tal que inclua uma mudança de direção acentuada junto ao bocal, pode ocorrer uma reflexão do gás na curva do duto, provocando uma incidência localizada do gás sobre o leito catalítico. Esta situação pode provocar um deslocamento do catalisador criando uma abertura ou buraco no leito.

Nestas condições, uma parte do gás passa por esta abertura , com alta velocidade e baixa eficiência. Como consequência, a conversão do leito e a temperatura dos gases no duto de saída do leito caem. A perda de carga do leito também pode cair. Em algumas situações pode ser observado também um aumento da diferença de temperaturas dos leitos seguintes em função do aumento da quantidade de SO₂ processado.

Para contornar este problema é indicada a instalação de placas difusoras paralelas horizontais para quebrar o vetor dos gases. Tipicamente , as placas devem ter uma largura duas a tres vezes maior do que a distância vertical entre as placas difusoras.
